# Dipl.-Ing. Werner Becker

## Kaskogutachten Nr. [REDACTED] Schadenummer 18-[REDACTED]

FABRIKAT : ALFA ROMEO  
 HAUPTTYP/UNTERTYP : SPIDER (TYP 115) / 2000  
 MOTORART/HUBRAUM/LEISTUNG : OTTO/GKAT / 1962 CCM / 88 KW

ANSTOSSBEREICH(E) : VORN / VORN RECHTS

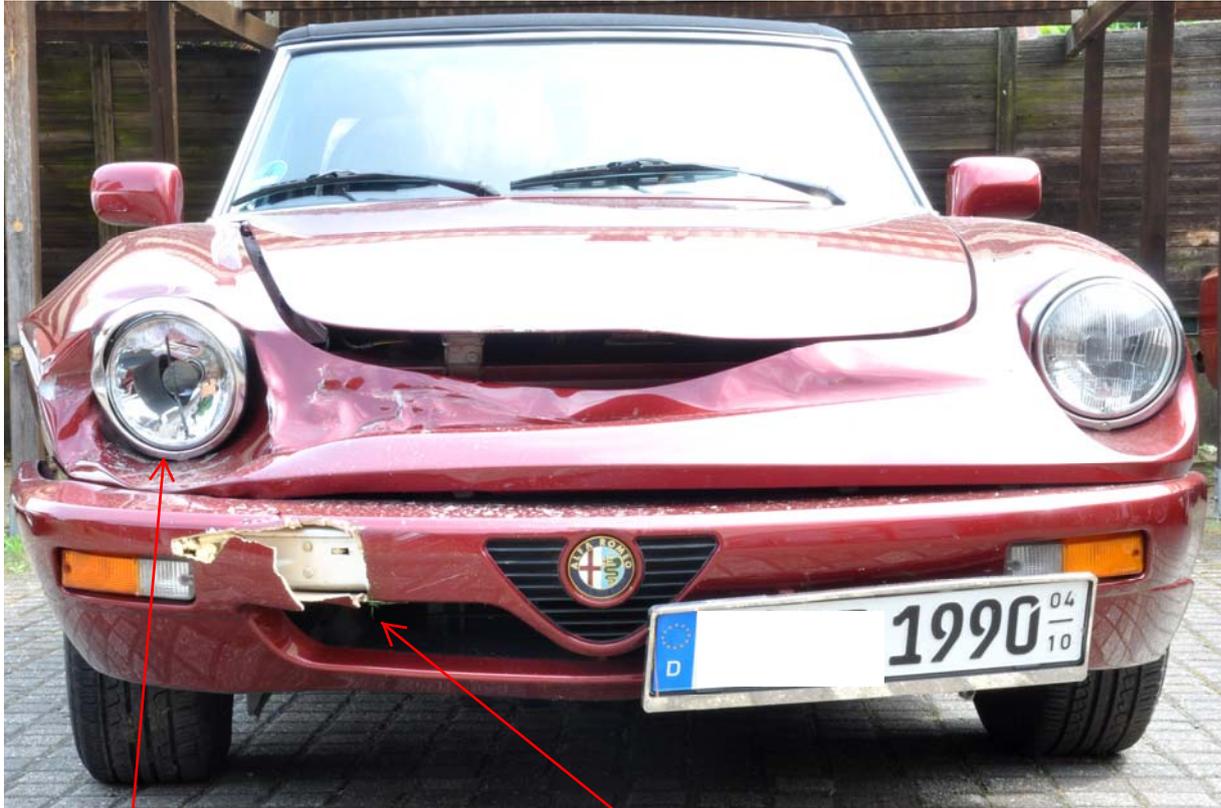
Scheinwerfer komplett zerstört

Abdeckung Stoßfänger gesplittert

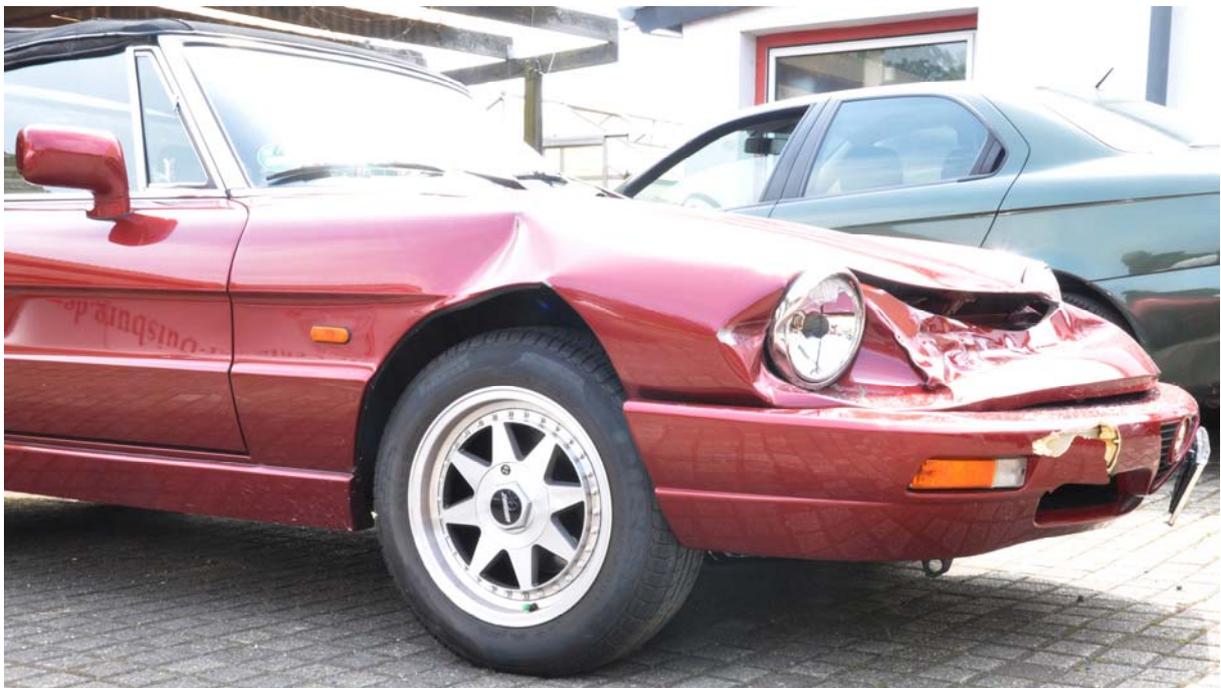
geschweißter Kotflügel verformt

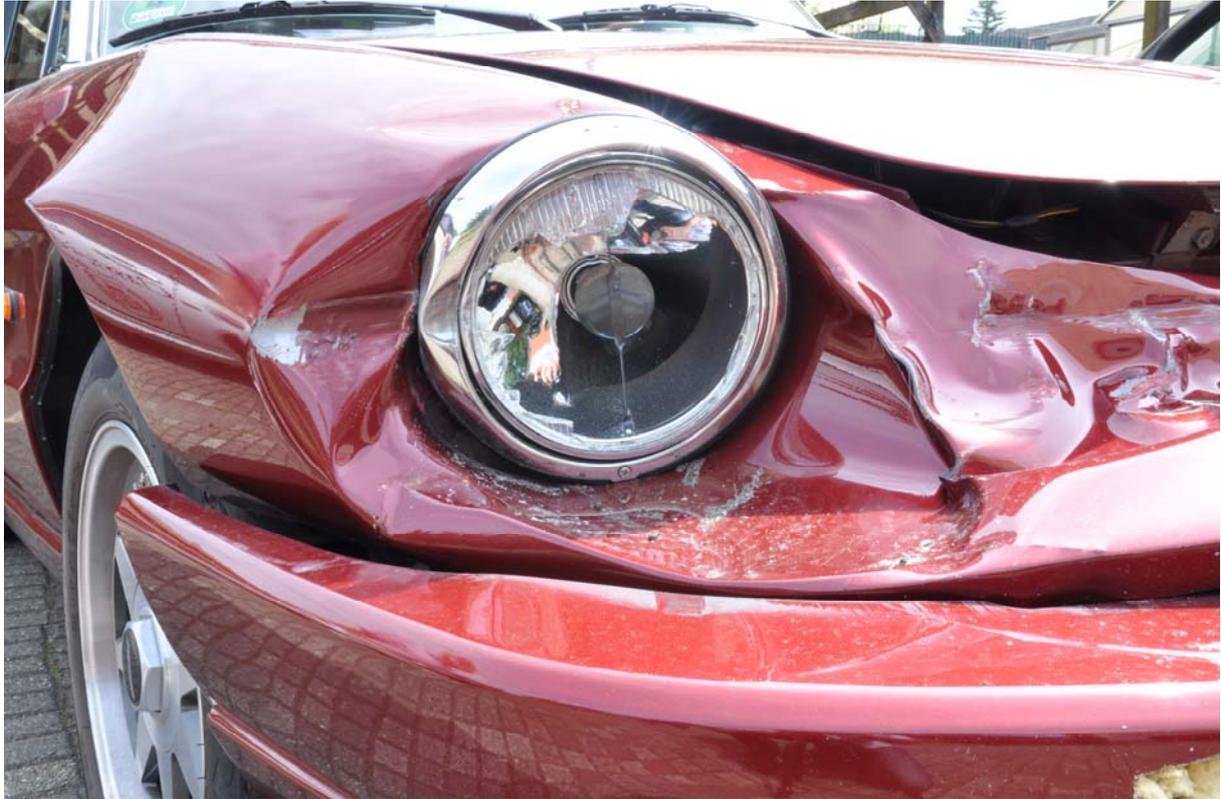
Frontdeckel verformt

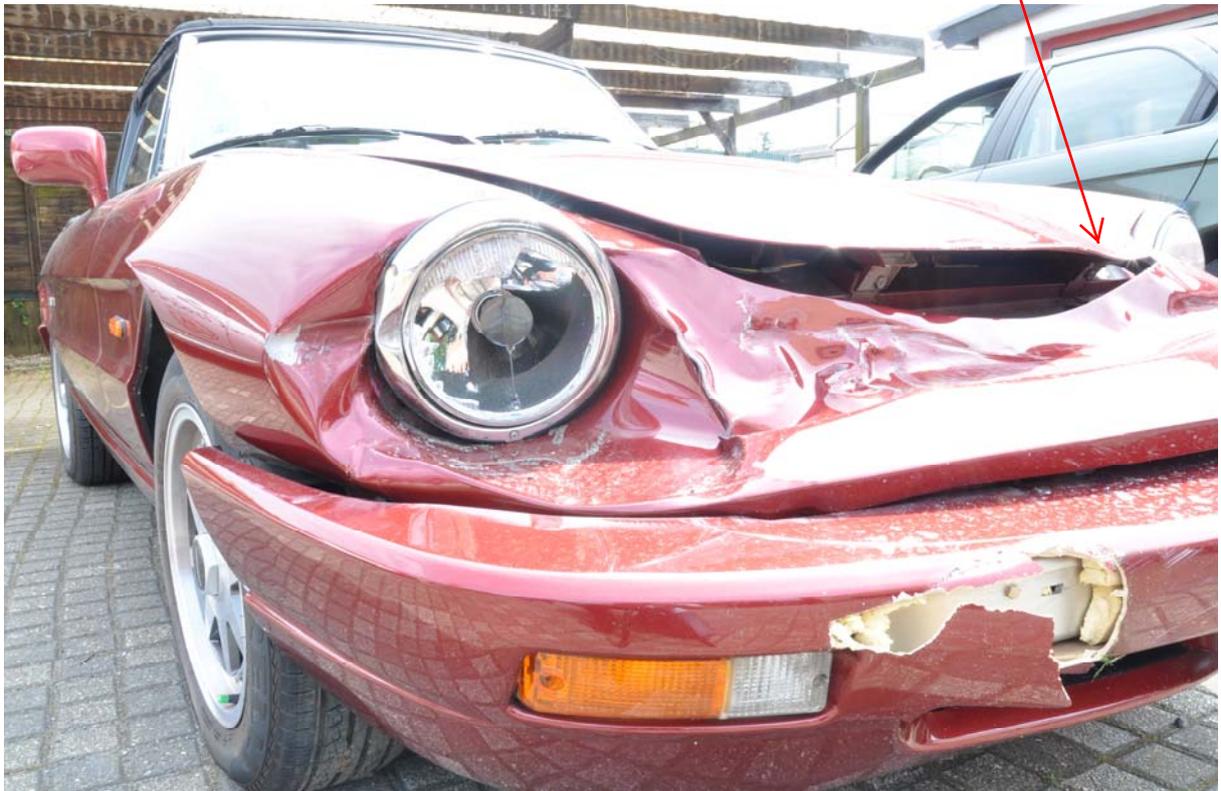
Kotflügel und Stoßfänger liegen satt am Reifen an

Die optische Vermessung und Überprüfung der Achsgeometrie sowie ggf. Einstellung der Daten ist zur Sicherheit erforderlich, weil nach dem Schadensereignis Kotflügel und Stoßfänger am rechten Vorderrad anlagen.

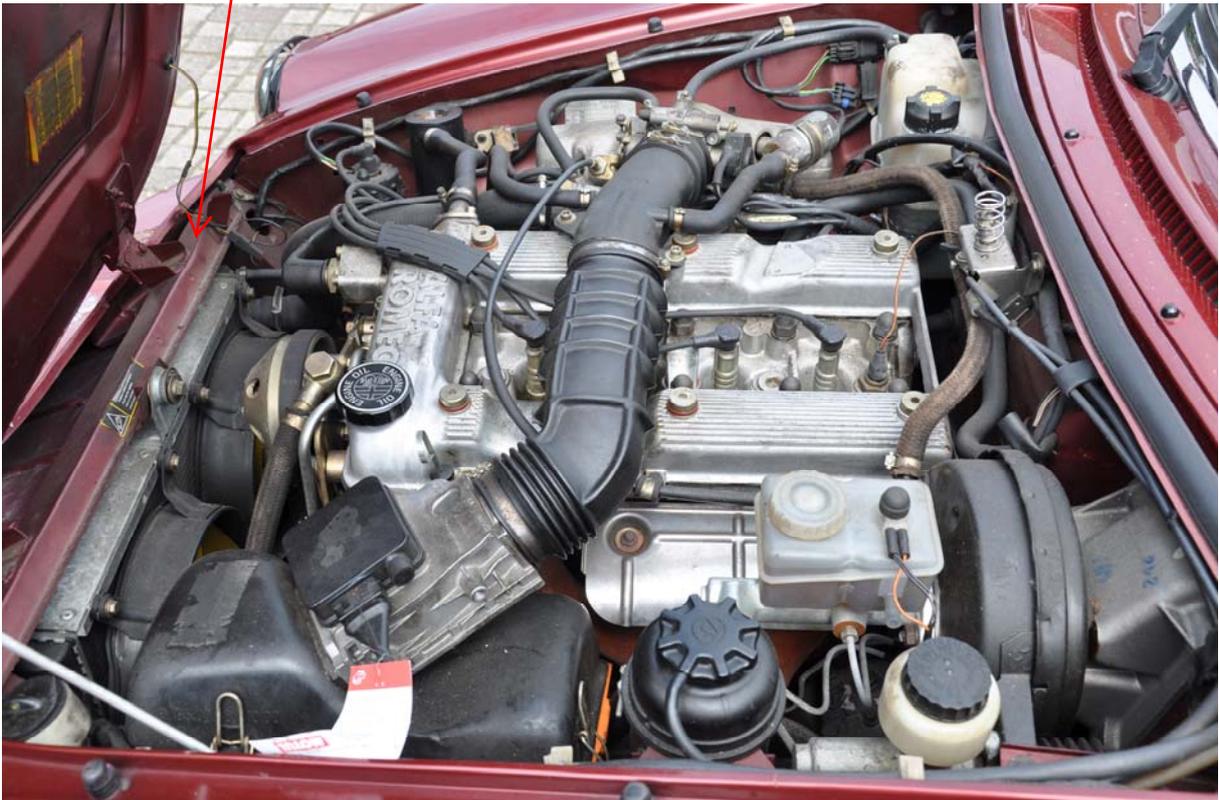
Vergrößerung Traverse

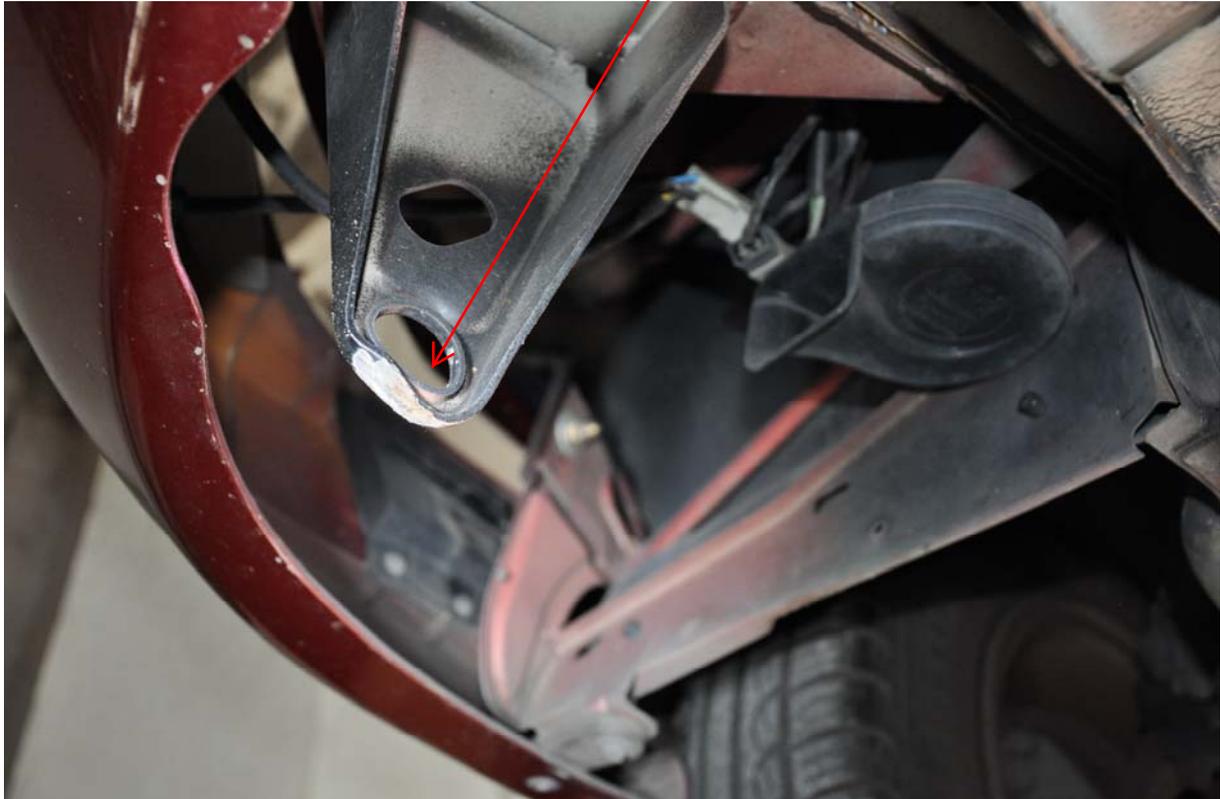
rechte Abschleppöse verformt

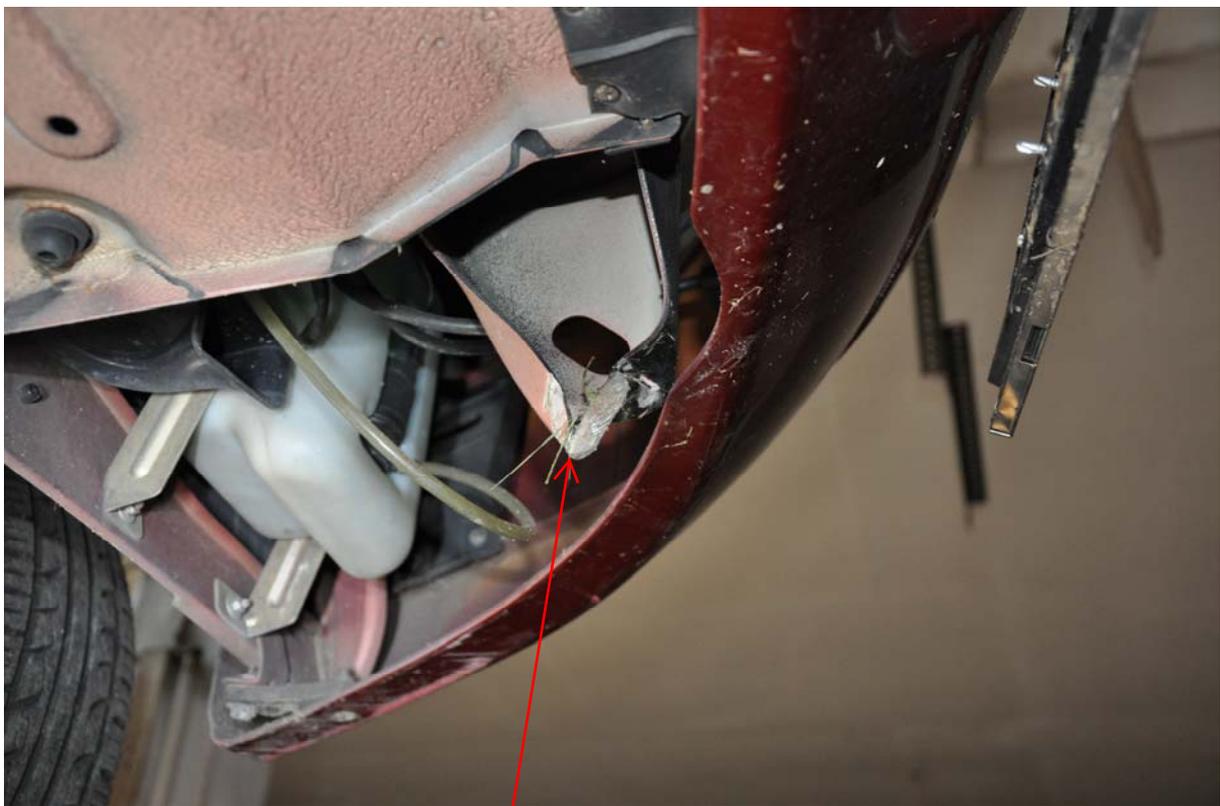
linke Abschleppöse stark verformt

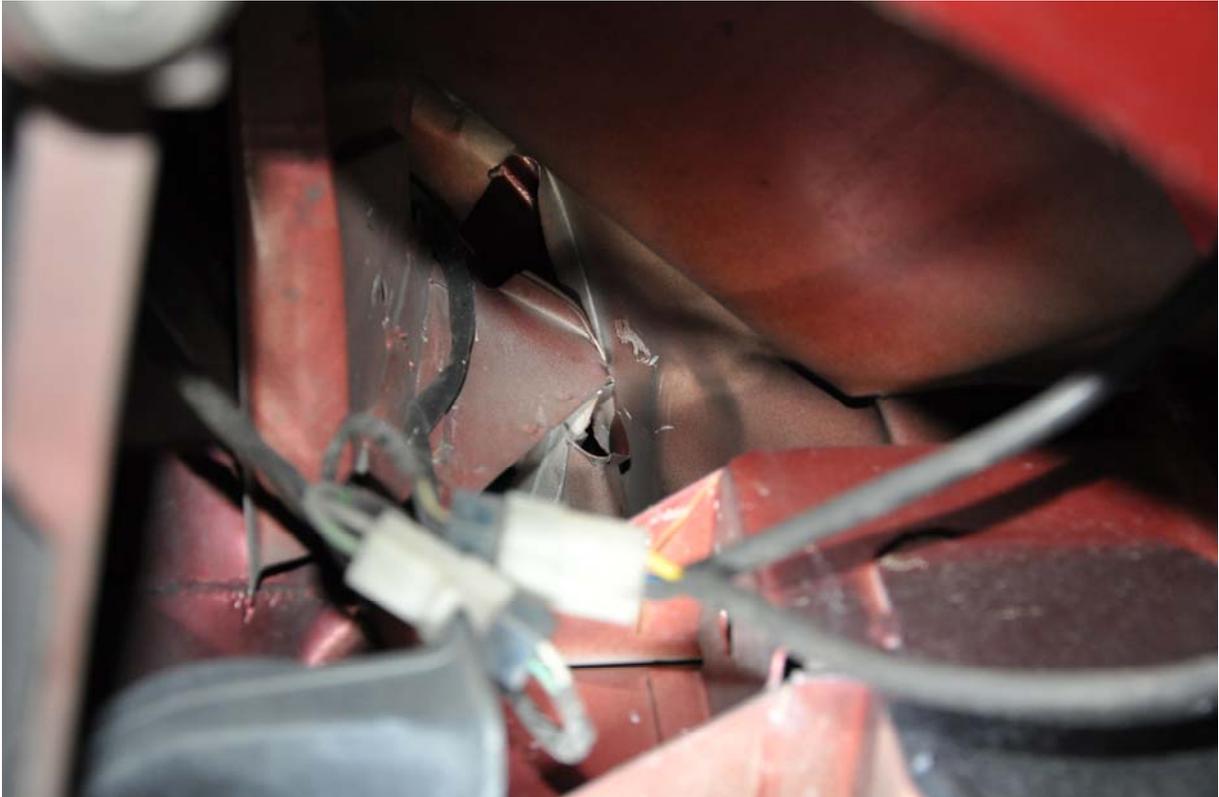
verformte Innenbleche:

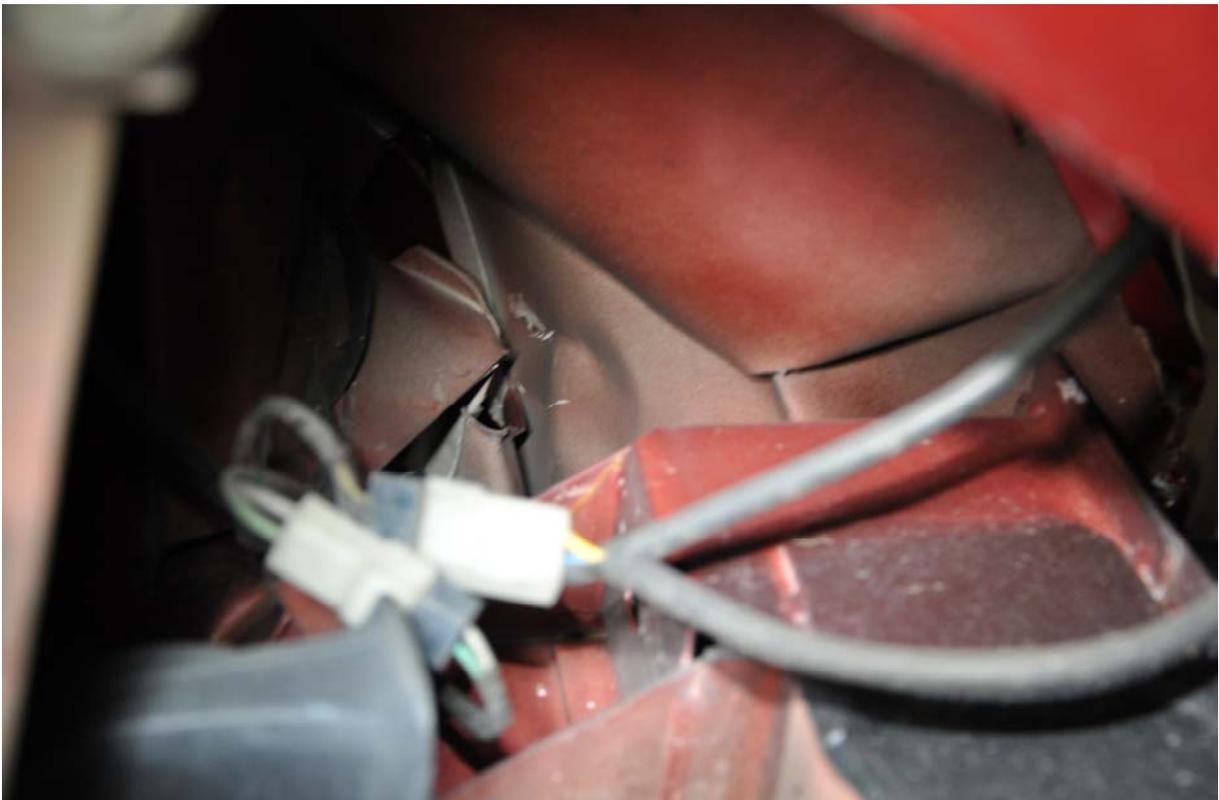
Vergrößerung:

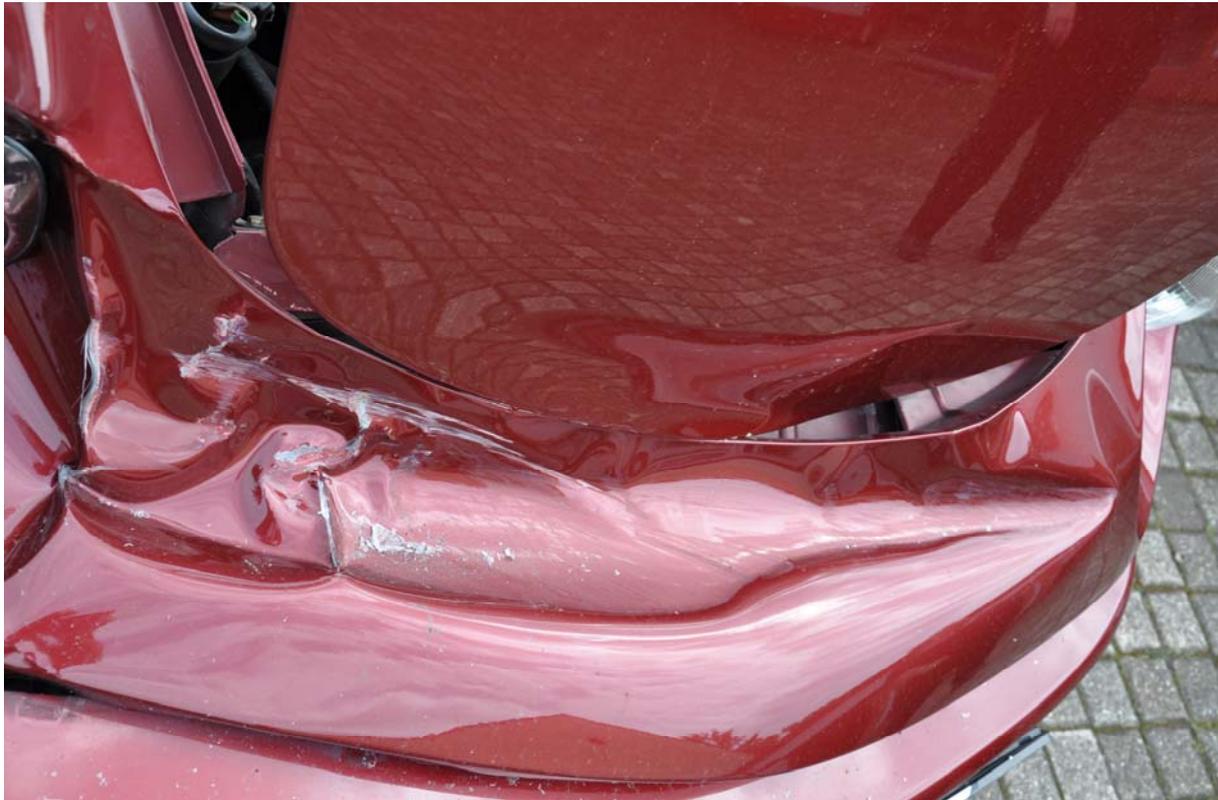
Grundträger des Stoßfängers  
verwendbar

Blick von oben auf Vorderbereich des rechten Vorderwagens
