Dipl.-Ing. Werner Becker

Haftpflichtgutachten Nr. 0 XXXXX S amtl. Kennzeichen M-X 1961 H Aktenzeichen 3 -21 XXXXXXXX 21

Deck- / Ergebnisblatt

Fabrikat Opel
Typ Blitz, LKW, offener Kasten, Kipper
Motorart / Hubraum / Leistung Otto / 2586 ccm / 51 kW

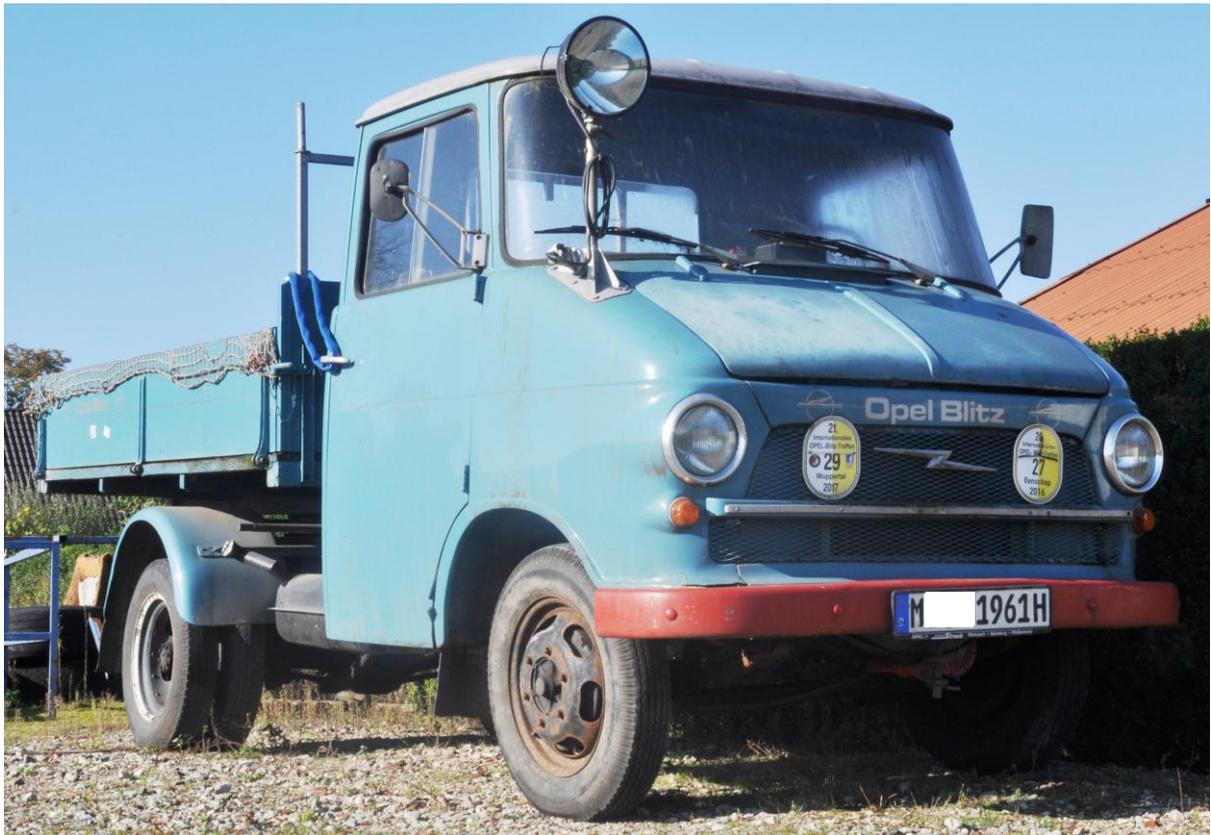
Schadenbereich

- Fahrertüre eingedrückt und verzogen
 - Scharniere verzogen

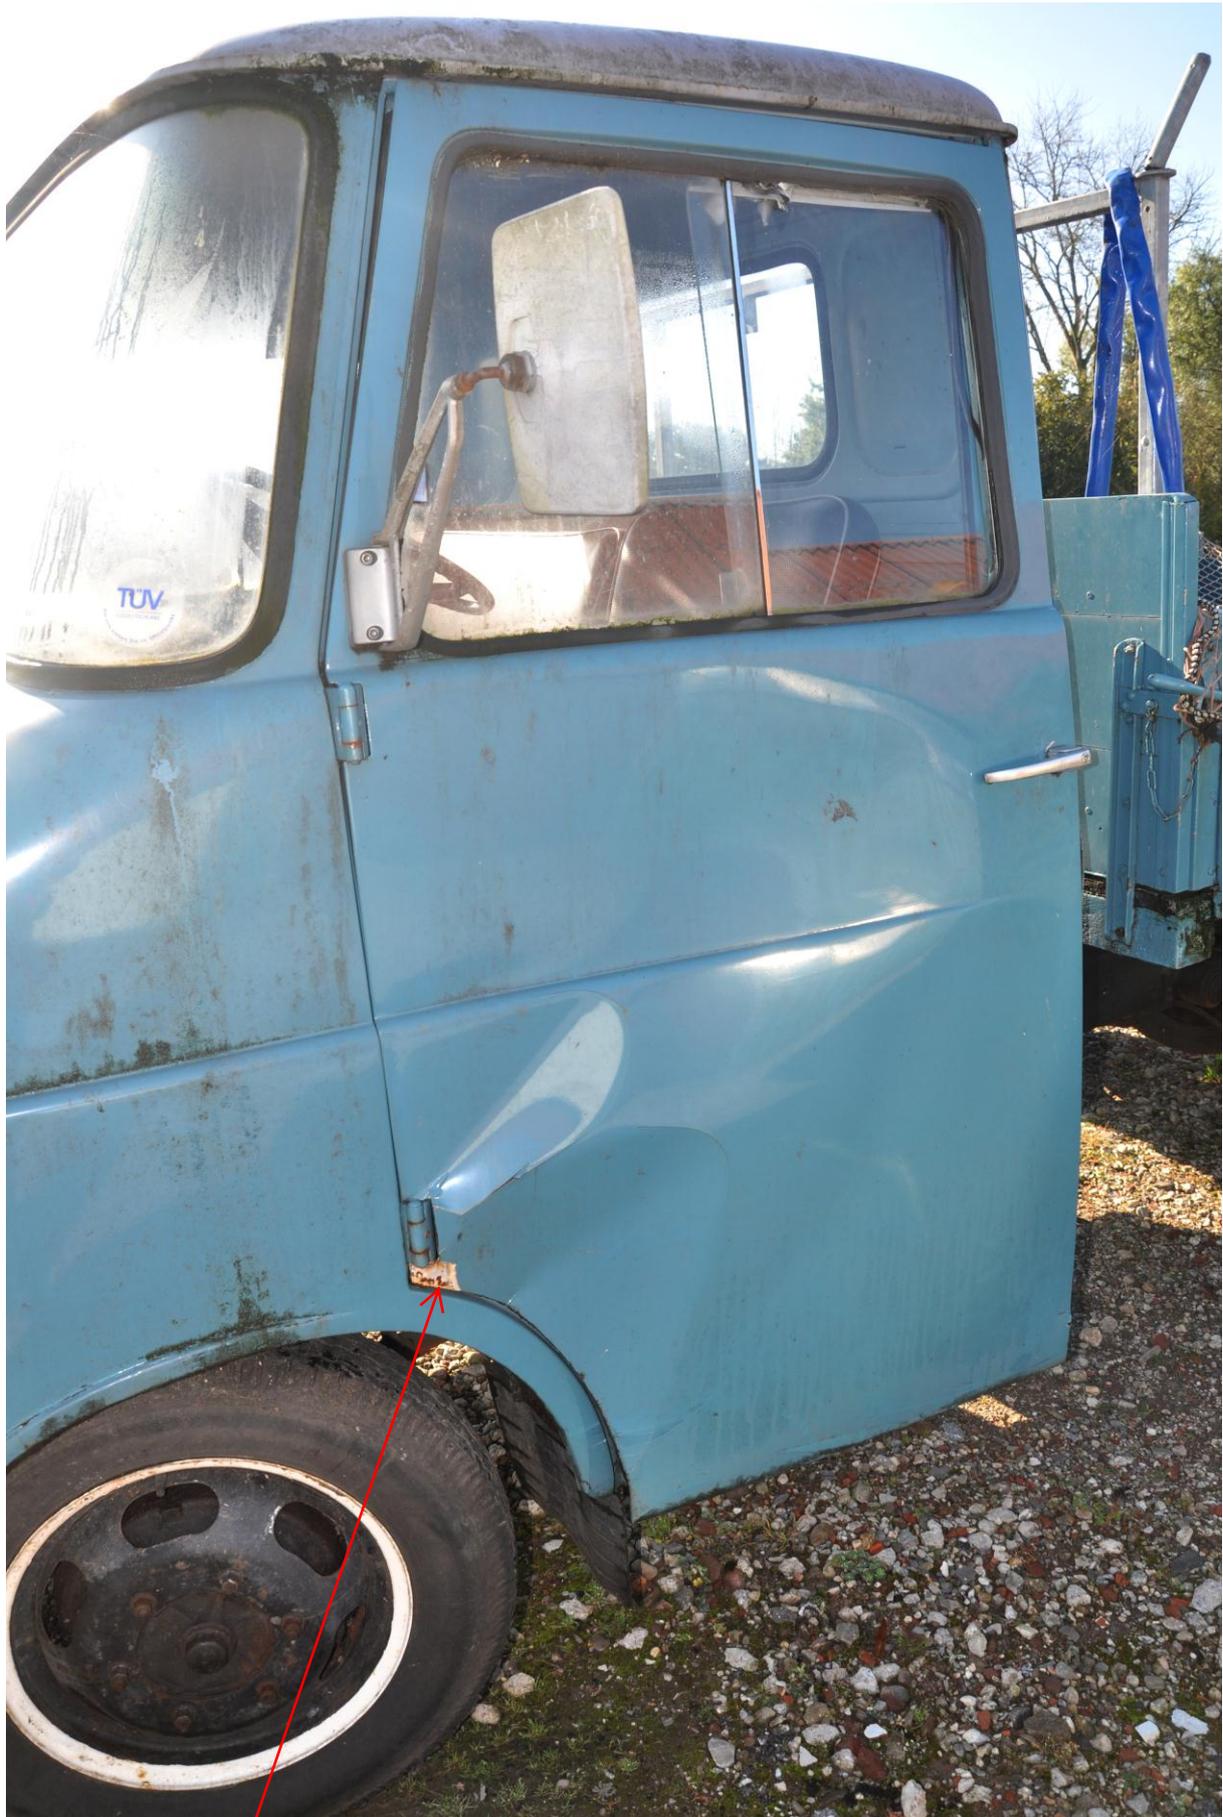
An der beschädigten Türe wurde ein Spachtelauftrag von ca. 2 mm gemessen. Dies ist als Erschwernis für die Reparatur zu werten.

Spachtelauftrag abgeplatzt

Türe durch Anstoß nicht passgenau im Rahmen (Verzug dreidimensional)
