Daimler-Benz 280 SL

Pagode, 1969

Ankaufuntersuchung nach Kundenwunsch

Besichtigung Juli 2021

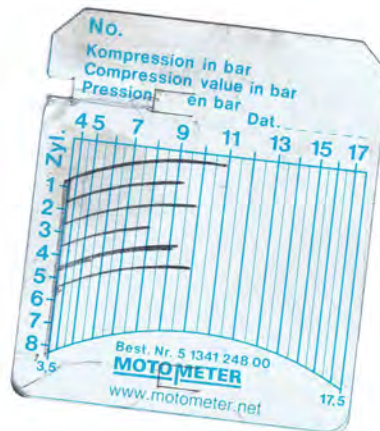
Kompressionsprüfung Einheit (bar)

Werkstatt hatte Probleme mit Gerät,
daher nicht repräsentativ.

Druckverlust test besser!
