Gutachten Nr. 0821 wegen Datenschutz entfernt

Oldtimer-Wertgutachten für

Mercedes 280 SL "Pagode"

Auftrag vom: 14.08.2021
Auftragsart: Oldtimerbewertung des Markt- und Wiederbeschaffungswertes
Auftraggeber: wegen Datenschutz entfernt
Besichtigungsort: wegen Datenschutz entfernt
Besichtigungstermin: 14.08.2021
bei Besichtigung anwesend: wegen Datenschutz entfernt SV Becker

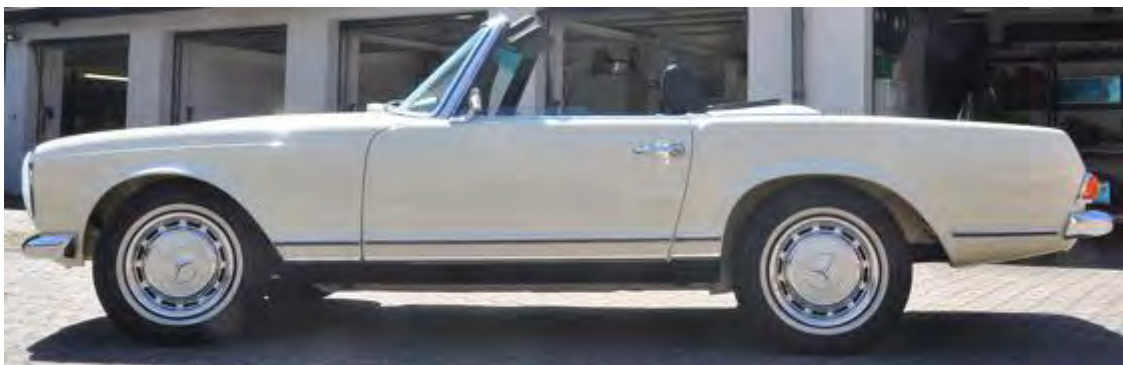
seitliche Leuchten entfernt

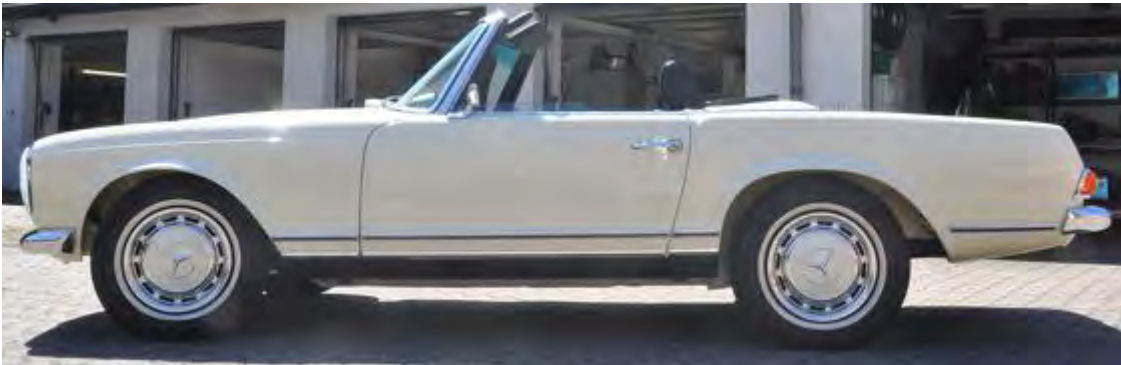
gleichmäßige Spaltmaße

Die Spaltmaße der Türen und Hauben sind gleichmäßig.

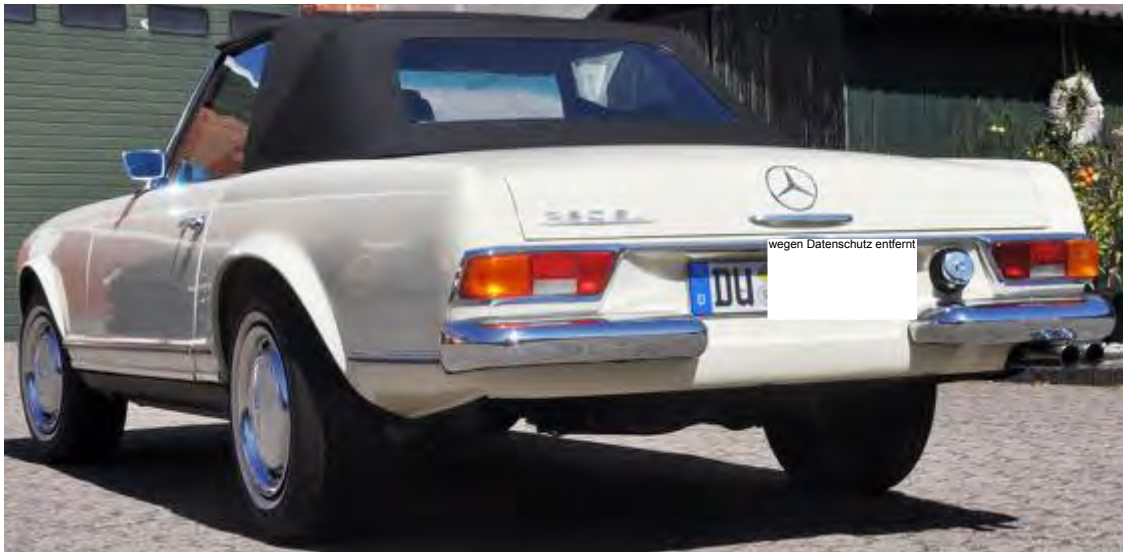
Die Karosserie ist glattflächig ohne Dellen oder Beulen.

glattflächige Karosserieaußenhaut

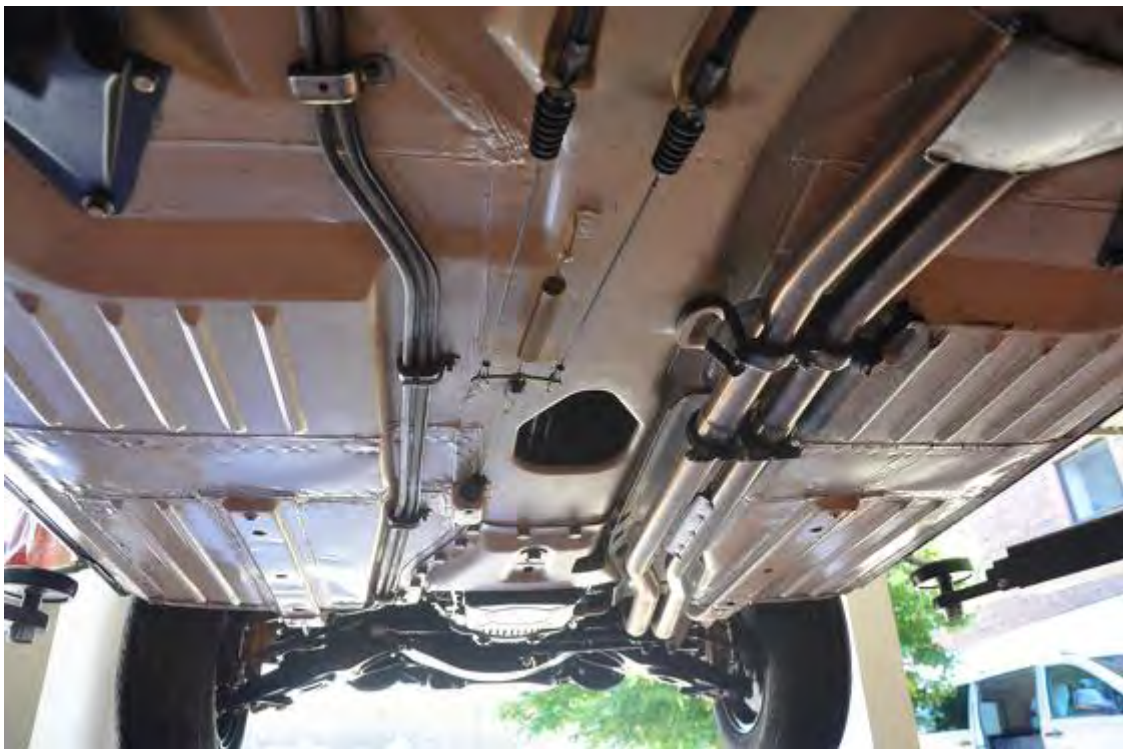
Der Rahmen ist augenscheinlich ohne Beschädigungen mit geringen Gebrauchsspuren.

Korrosion ist am Rahmen nicht erkennbar.

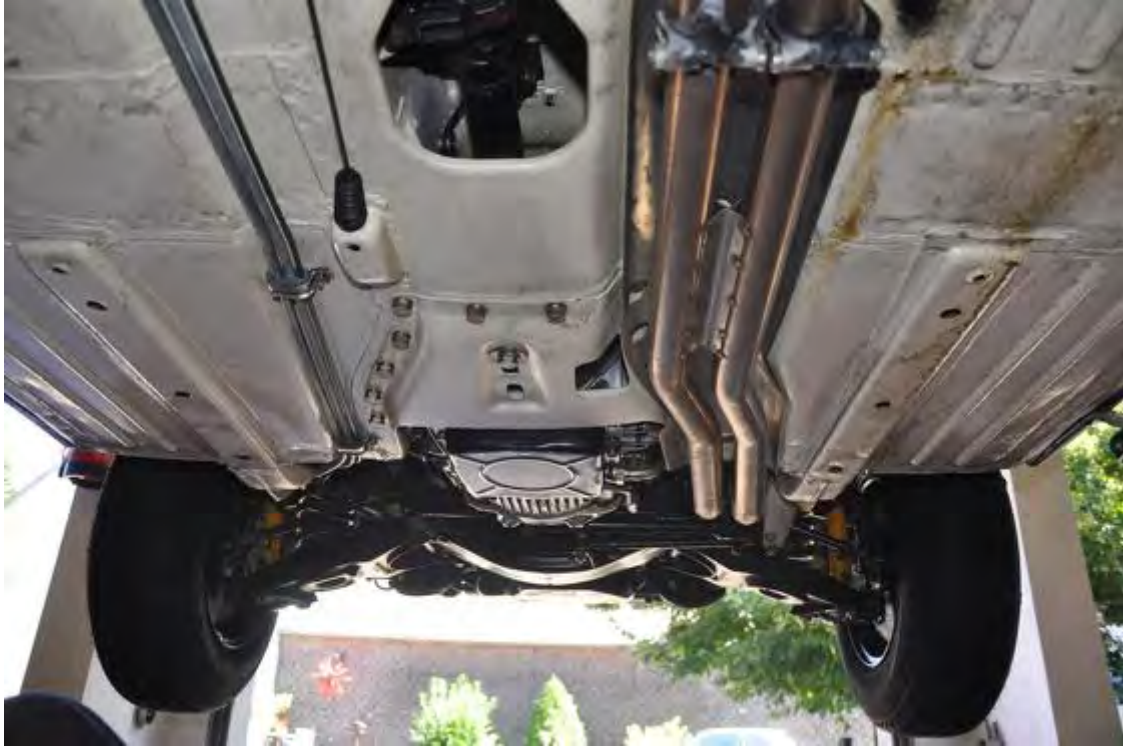
Der Unterboden zeigt nur leichte Gebrauchsspuren.

Korrosion ist am Unterboden nicht erkennbar.

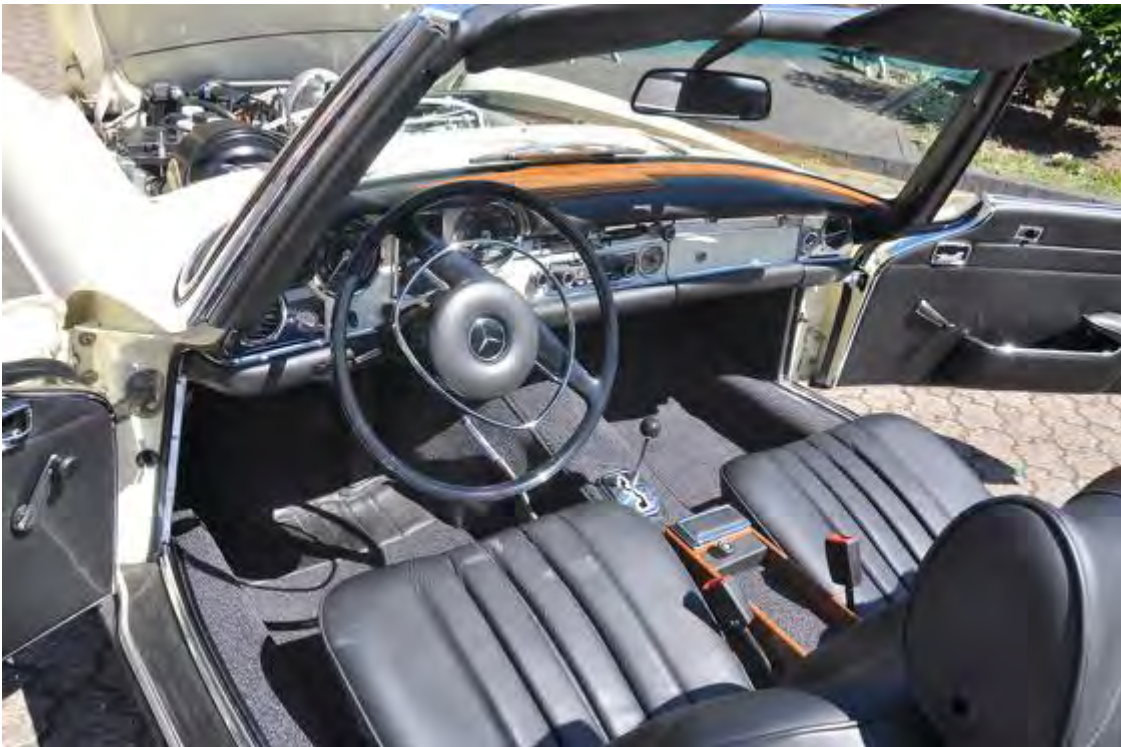
Der Fahrgastraum ist sauber und gepflegt mit nur leichten Gebrauchsspuren.

Das Armaturenbrett hat keine Risse. Der Tacho wurde im Zuge der Restauration erneuert.

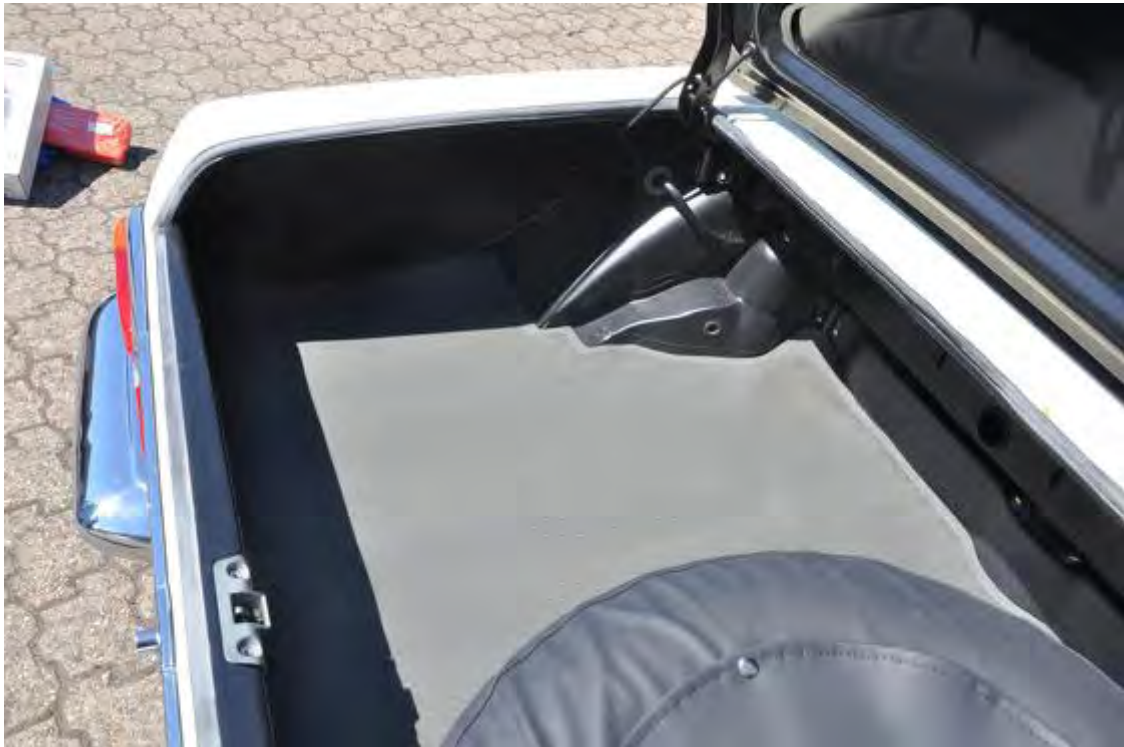
Kofferraum

Der gesamte Bereich ist sehr sauber und gepflegt.

Der Kofferraumboden ist schwarz lackiert und zeigt keinerlei Ansätze von Korrosion oder Schwitzwasser.

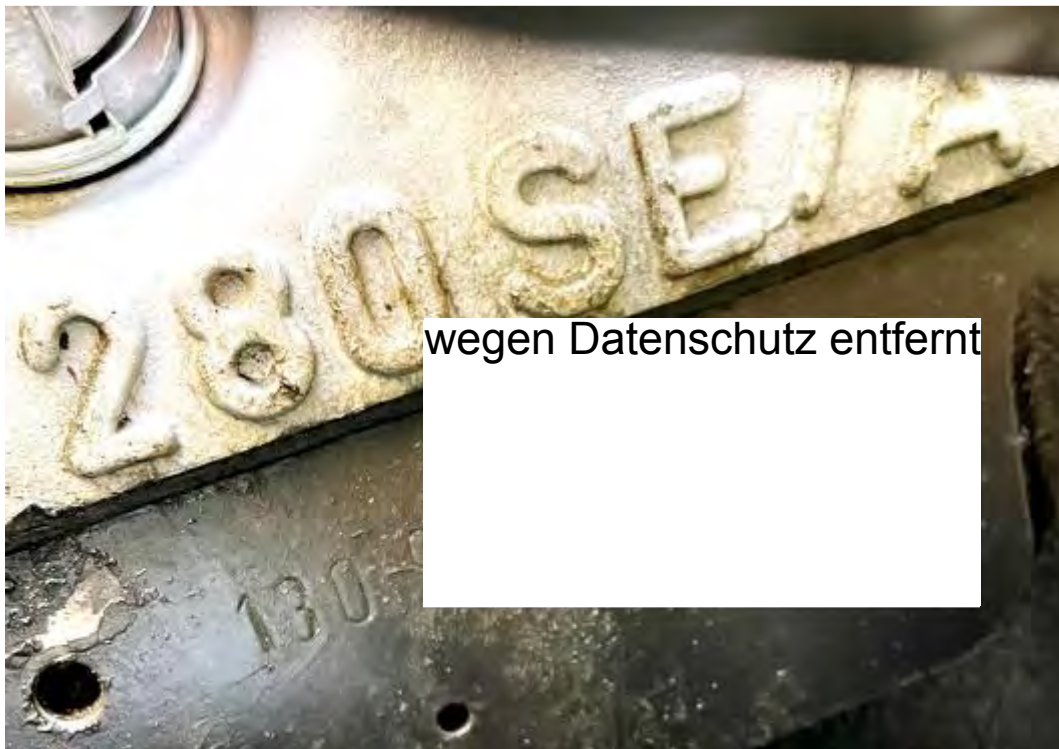
Motornummer

Die am Motor angebrachte Nummer stimmt mit der im Fahrzeugpass angegebenen Nummer überein.

Der Motor und der Motorraum wirken sauber und trocken mit leichten Gebrauchsspuren.

Leichte Ölausschwitzungen an der Ölwanne sind erkennbar.

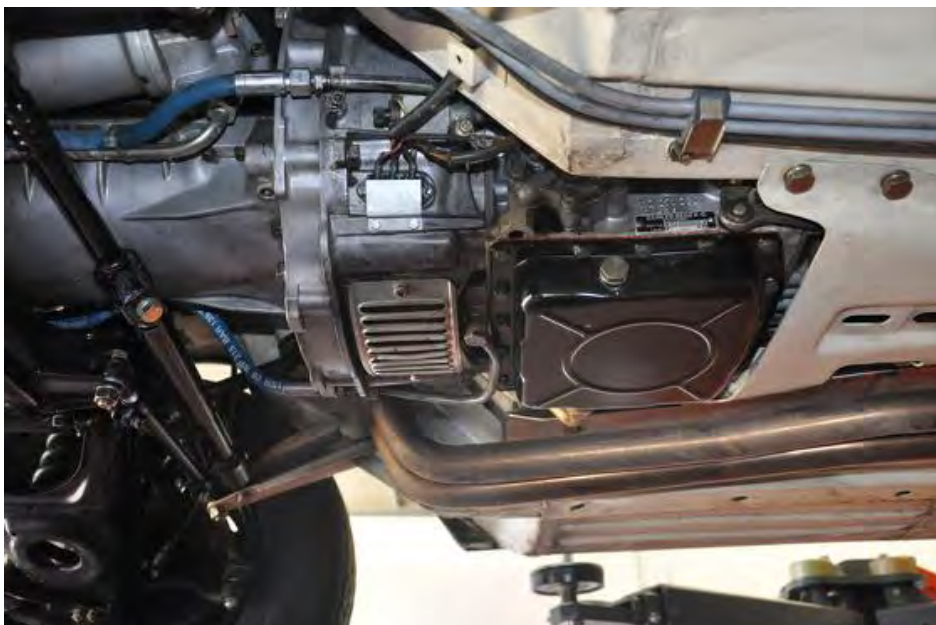
Automatikgetriebe

Leichte Ölausschwitzungen sind erkennbar.

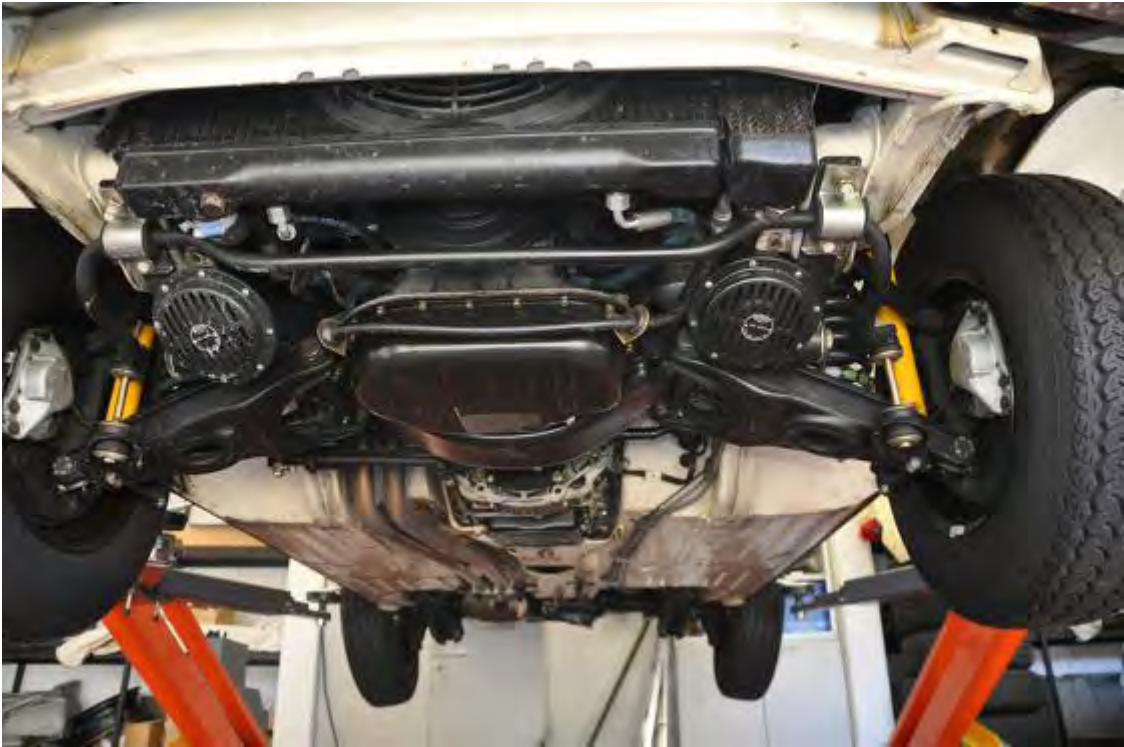
Fahrwerk vorne

Die Fahrwerksteile zeigen leichte Gebrauchsspuren.

Die Fahrwerksteile sind augenscheinlich voll funktionsfähig.
