### Beschluss

Es soll Beweis erhoben werden über die Behauptung der Antragstellerin, dass aufgrund der Reparaturarbeiten der Antragsgegnerin, die mit Rechnung vom 11.01.2023 abgerechnet wurden, ein Motorschaden im Fahrzeug der Marke Audi A5 mit dem amtlichen Kennzeichen DU- X 12 entstanden ist.

## Gutachten Nr. 0324219F zum Aktenzeichen 505 H 19/23

**Fahrzeugdaten**

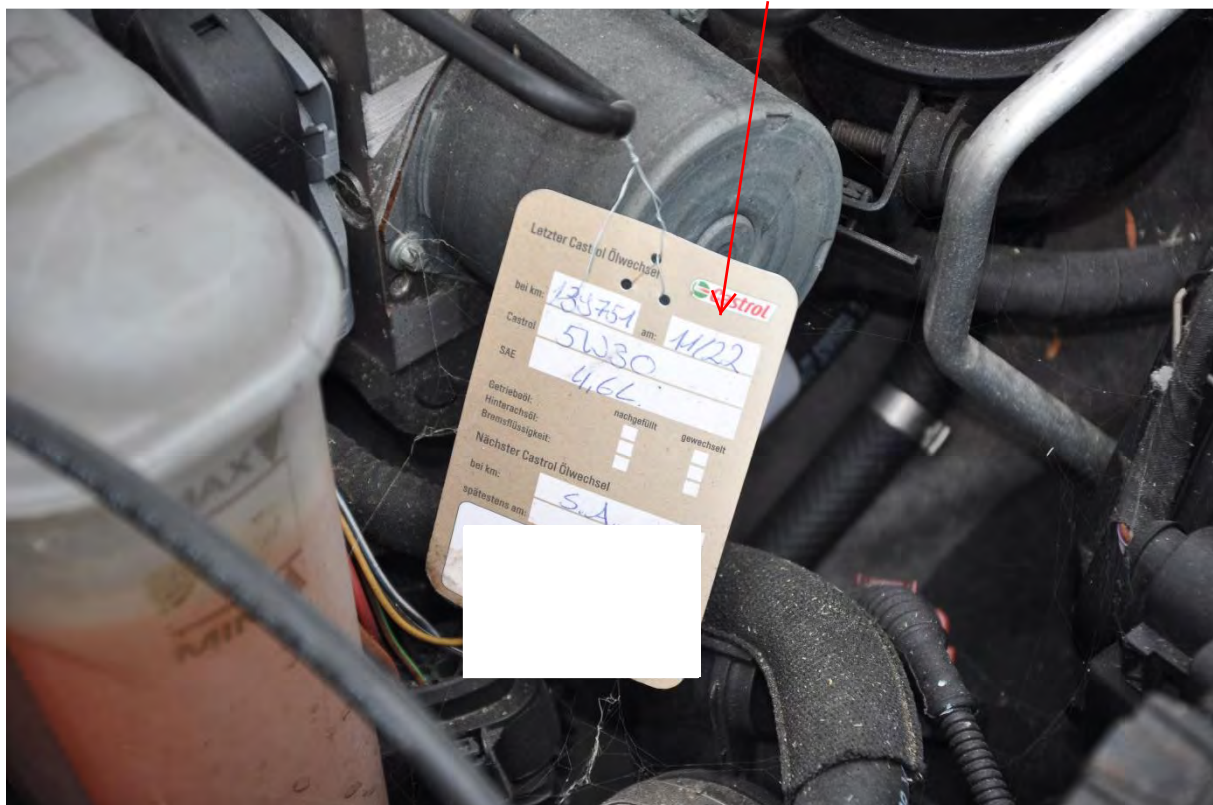
- a) ÖLFILTERZettel im Motorraum (siehe Anhang 1, Seite 4)  
„letzter Ölwechsel bei 139.751 km, 11/2022“
- b) Rechnung der Firma Y vom 11.01.2023 (siehe Akte)  
„Leistungserstellung vom 06.11.2022 bis 11.01.2023,

letzter Ölwechsel im November 2022

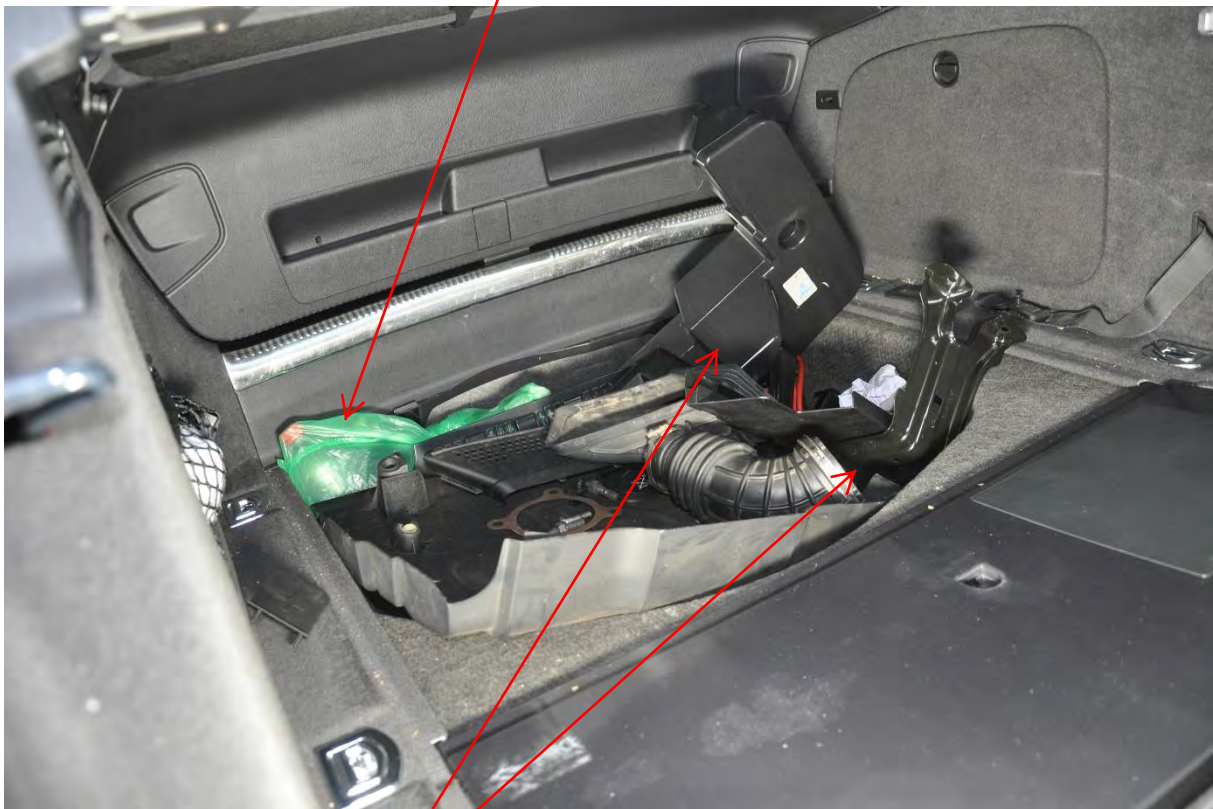
Im Kofferraum lag auch eine Plastiktüte mit 3 Plastikflaschen, welche nach der Aussage der Antragstellerin sowie dem Telefonanruf der Antragsgegnerin (siehe Aktennotiz vorseitig) das nach dem Motorschaden abgelassene Öl enthalten sollen.

3 Flaschen mit Öl in Plastikbeutel

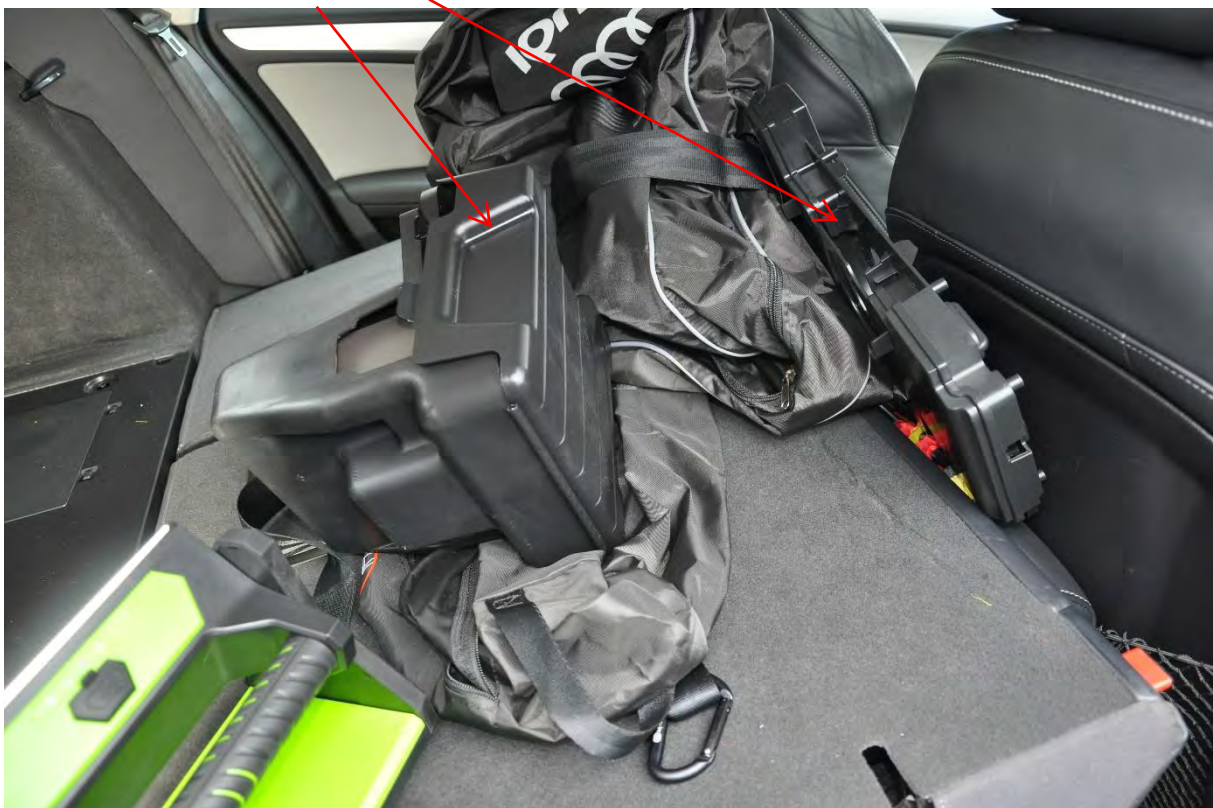
abgebaute Teile

Hierbei wurde festgestellt, dass einige Anbauteile im Motorraum bereits entfernt waren. Diese lagen im Kofferraum des Fahrzeugs.

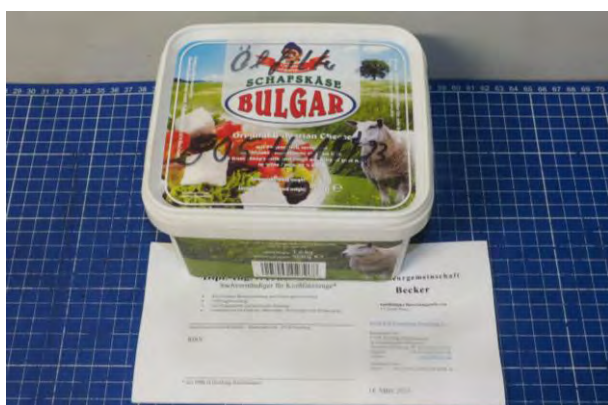
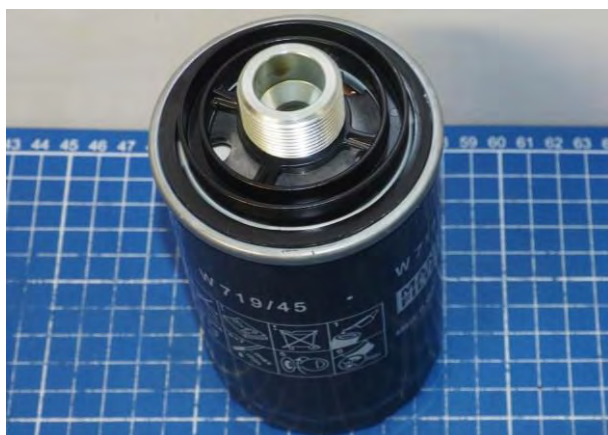
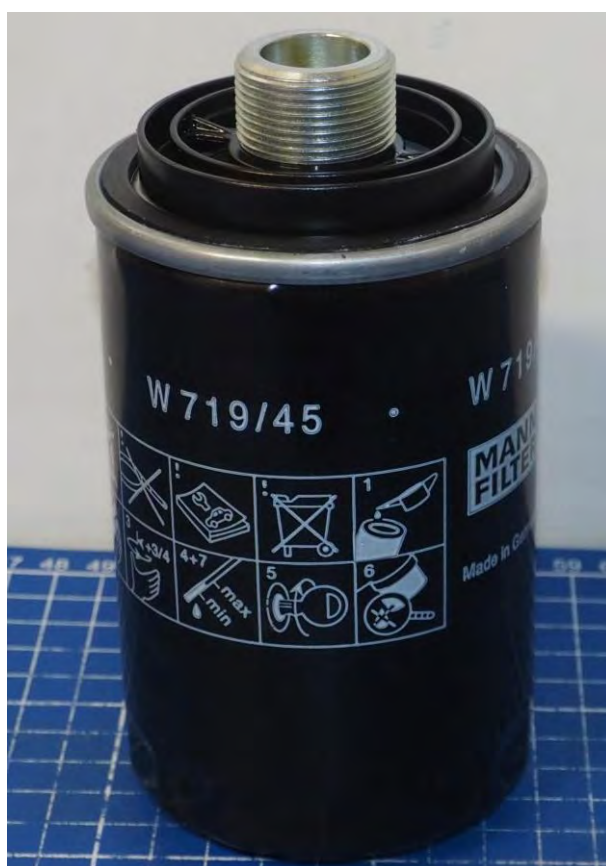
**Abbildung 1: Anlieferungszustand**

Von der Ingenieurgemeinschaft Becker wurde dem Labor der in Abbildung 1 dokumentierte Ölfilter zur Analyse zugestellt. Ergänzend wurde mitgeteilt, dass dieser einem Fahrzeug vom Typ Audi A5 nach erfolgtem Tausch von Katalysator- und Turbolader sowie nachfolgend vermutetem Motorschaden entnommen worden sein soll.

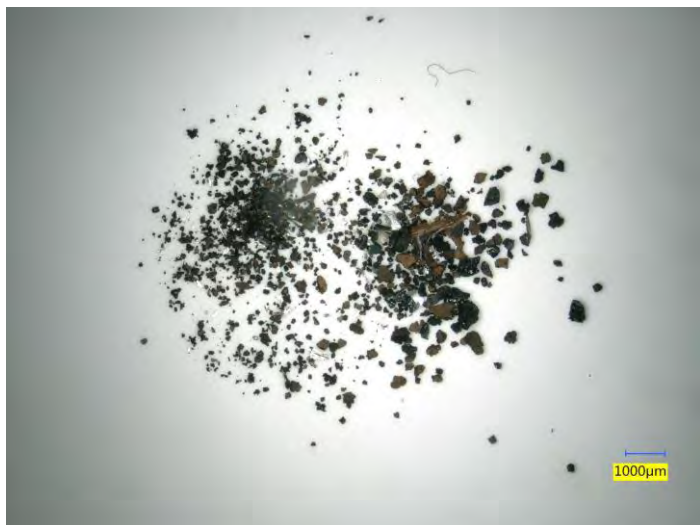
**Abbildung 2: Extrahierte Partikel**

Partikel sind in der nebenstehenden Abbildung 2 auf dem Filter-Pad unter Verwendung einer 20-fachen Vergrößerung ersichtlich.

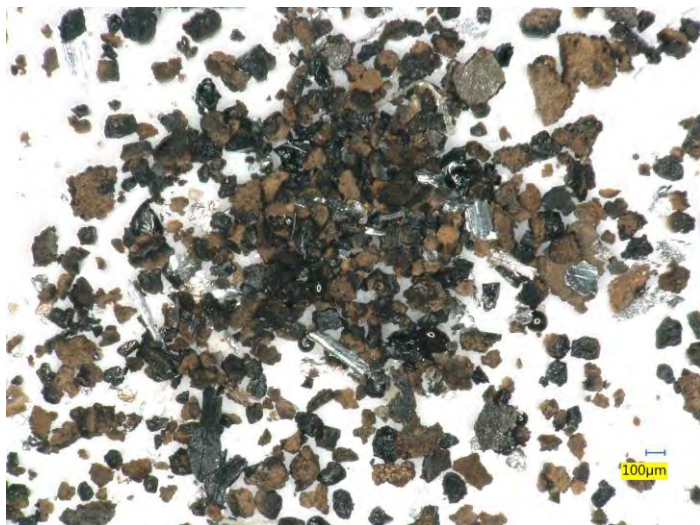
**Abbildung 3: Partikel unter Lini**

Die lichtmikroskopische Aufnahme der extrahierten Partikel in Abbildung 3 erfolgte mit 100-facher Vergrößerung. Zur Orientierung ist unten rechts im Bild ein Skalenbalken der Länge 100 µm eingefügt.

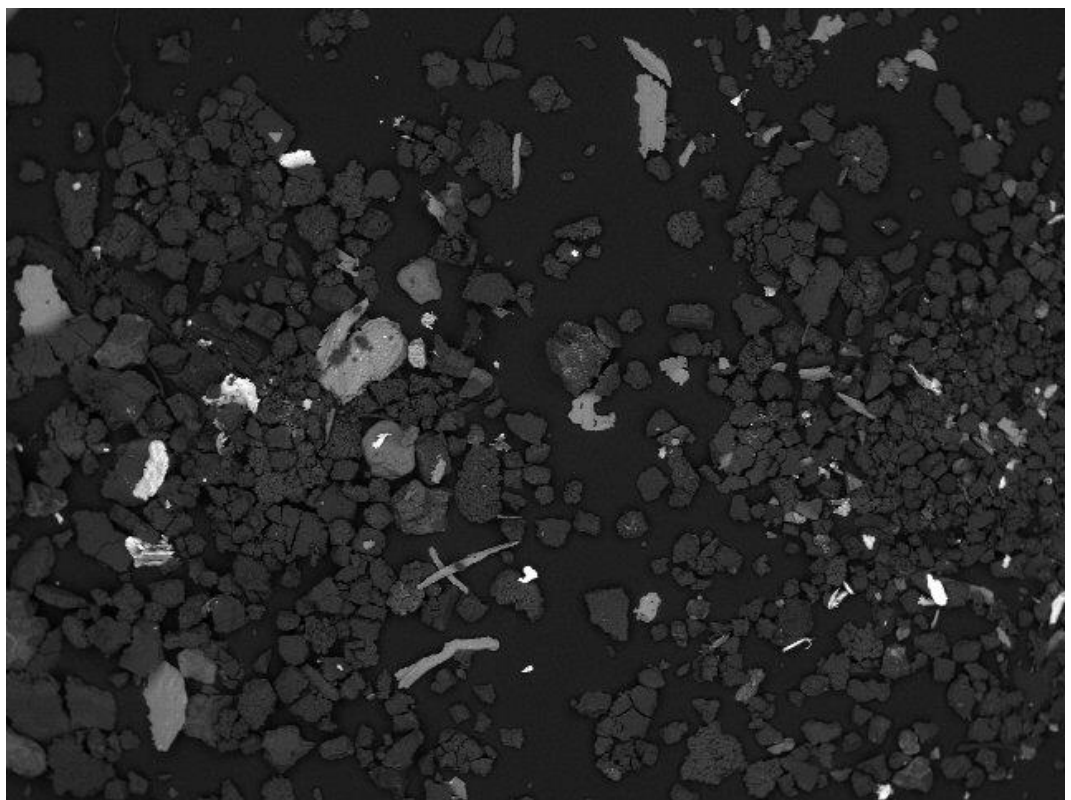
#### Abbildung 4: REM-Übersicht

Zur weiteren, rasterelektronenmikroskopischen Analyse wurden die Partikel auf einen Objektträger aufgebracht. Die vorstehende Abbildung 4 zeigt oben links im Bild die Probe auf dem Objektträger der REM – Schleuse. Es wurde zunächst eine Übersichtsaufnahme bei 30-facher Vergrößerung erstellt. Hier zeigen sich bereits verschiedene geometrische Erscheinungsformen. Hell hinterlegt sind Partikel mit einer hohen Atommasse, dunkel hinterlegt sind Partikel mit einer geringeren Atommasse.

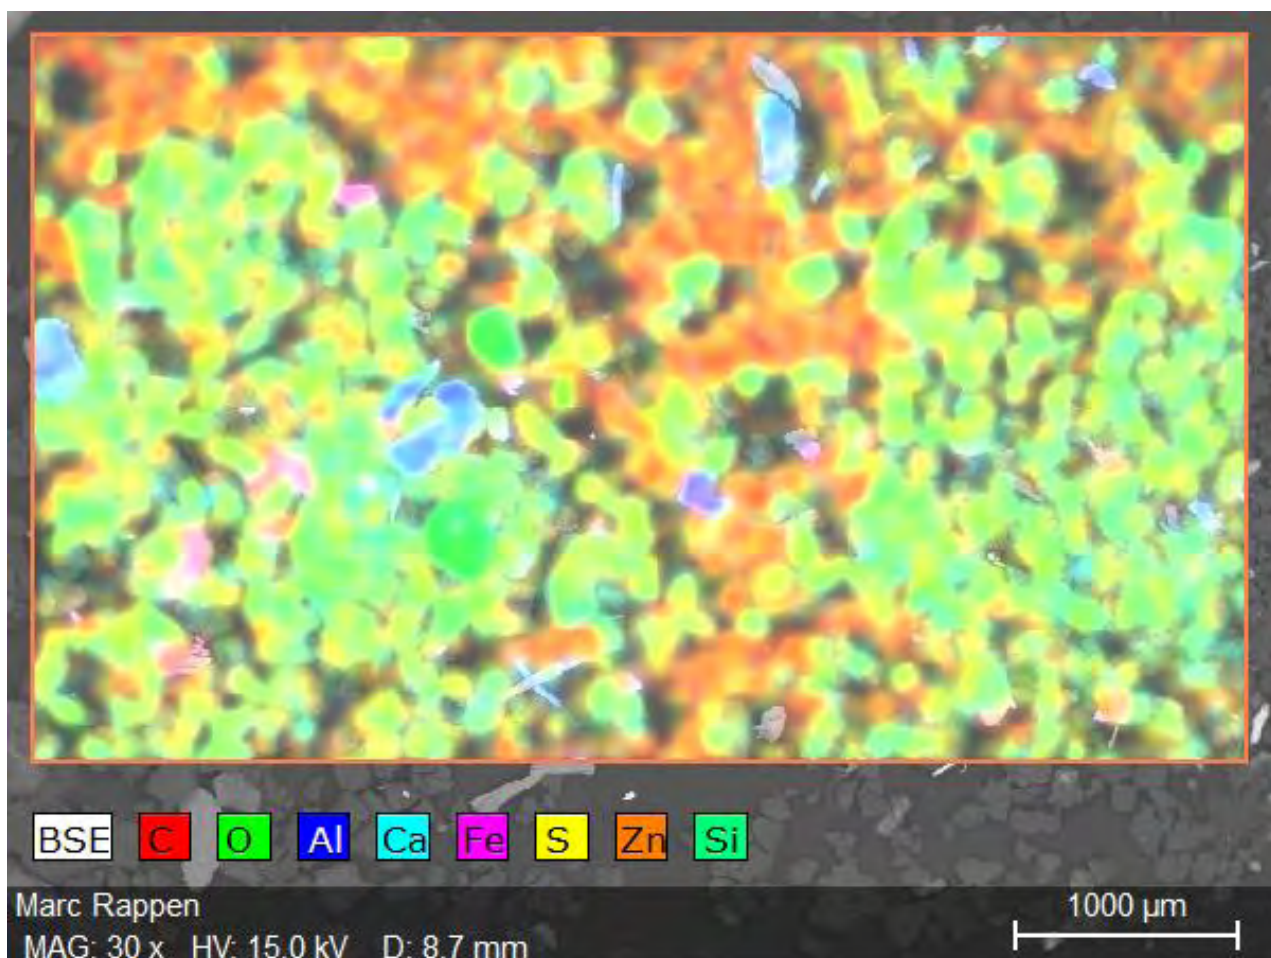
**Abbildung 5: Farbmapping**

Zu vorliegenden Partikeln detektierte Elemente Kohlenstoff (C), Sauerstoff (O), Kalzium (Ca), Schwefel (S) und Zink (Zn) sind typischerweise Rückständen aus Motoröl-Additiven zuzuordnen.

Die metallischen Elemente Aluminium (Al) und Eisen (Fe) wurden im Analysesektor nachgewiesen. Silizium (Si) kann Leichtmetalllegierungen, wie auch bei ergänzend nachweisbarem Sauerstoff (SiO, Sand) Fremdeinträgen zuzuordnen sein.

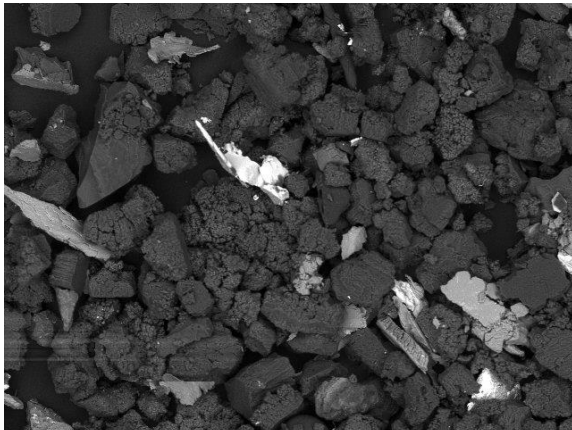
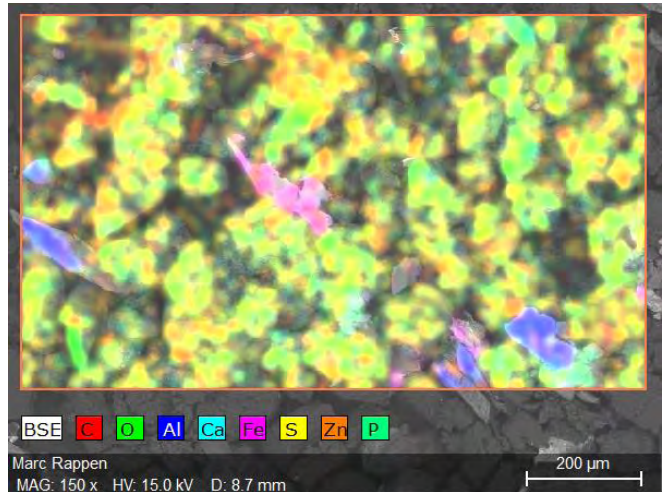
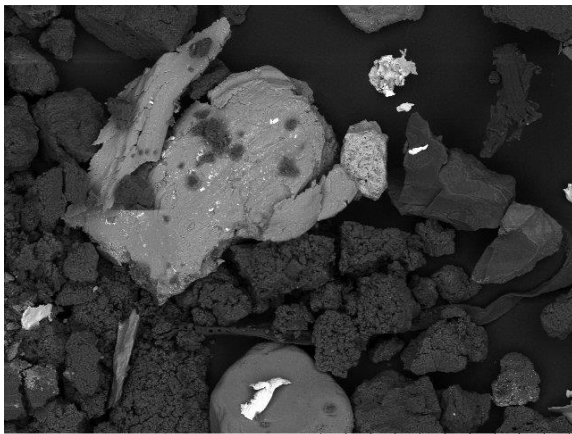
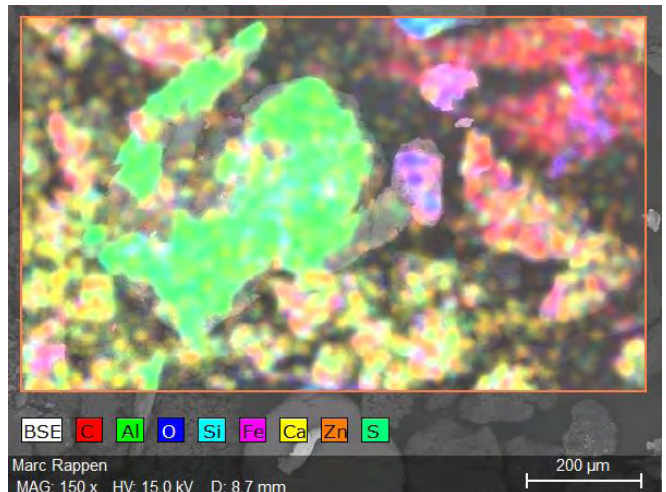
### Abbildung 6: REM / EDX Partikel

Mit Verwendung von 150-fachen Vergrößerungen sind in den Teilsektoren der Abbildung 6 im linken Bildsektor rasterelektronenmikroskopisch dunkel hinterlegt typische Erscheinungsformen von Rückstandsbildungen erkennbar. Die nachgewiesenen Elemente Kalzium, Schwefel, Zink und Phosphor sind Additiven von Schmierstoffen geschuldet.

Zu den metallisch basierten Partikeln wurden die Elemente Aluminium und Eisen singulär führend detektiert. In der unteren Bildhälfte gibt das zum Aluminium nachgewiesene Silizium Hinweis auf Kolbenwerkstoff. Silizium und Sauerstoff wurden am oberen Rand des Analysesektors detektiert.

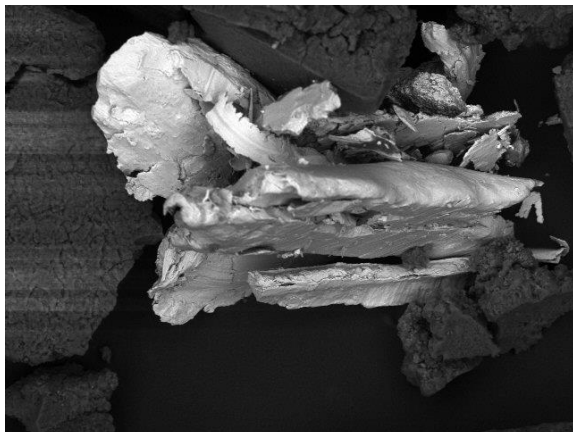
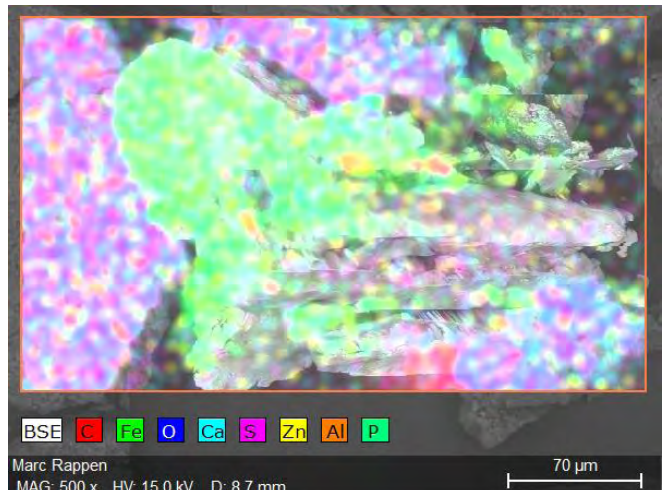
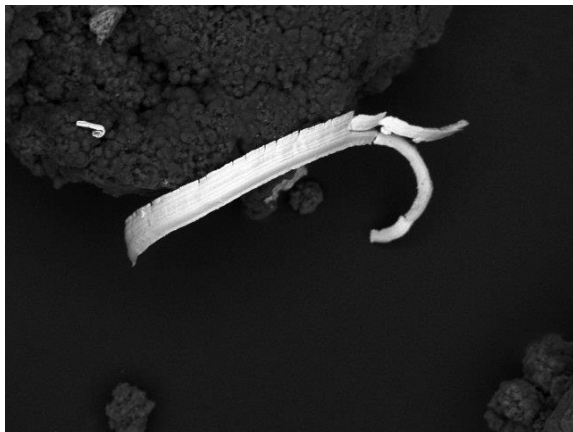
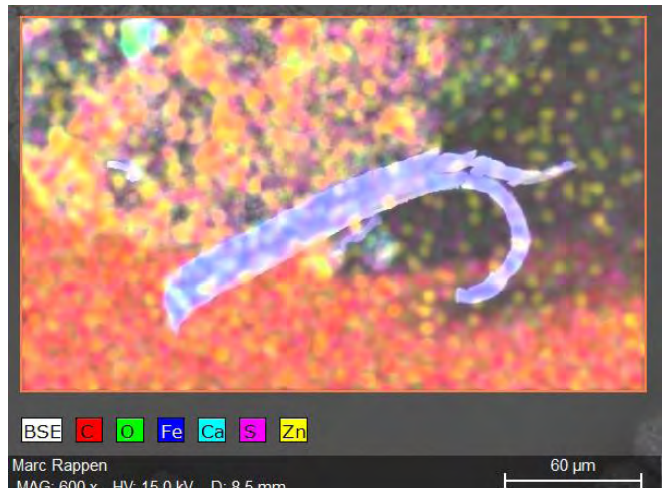
## Abbildung 7: REM / EDX Partikel

Unter Verwendung 500- und 600-facher Vergrößerungen sind im Portfolio der Abbildung 7 spanartige, abrasiv generierte Erscheinungsformen eisenbasiert nachgewiesen. Der Skalenbalken am jeweils unteren Bildrand dient der Orientierung (100 µm = 0,1 mm).
