Gutachten Nr. 0821 wegen Datenschutz entfernt

Oldtimer-Wertgutachten für

Mercedes 280 SL "Pagode"

Auftrag vom: 14.08.2021
Auftragsart: Oldtimerbewertung des Markt- und Wiederbeschaffungswertes
Auftraggeber: wegen Datenschutz entfernt
Besichtigungsort: wegen Datenschutz entfernt
Besichtigungstermin: 14.08.2021
bei Besichtigung anwesend: wegen Datenschutz entfernt SV Becker

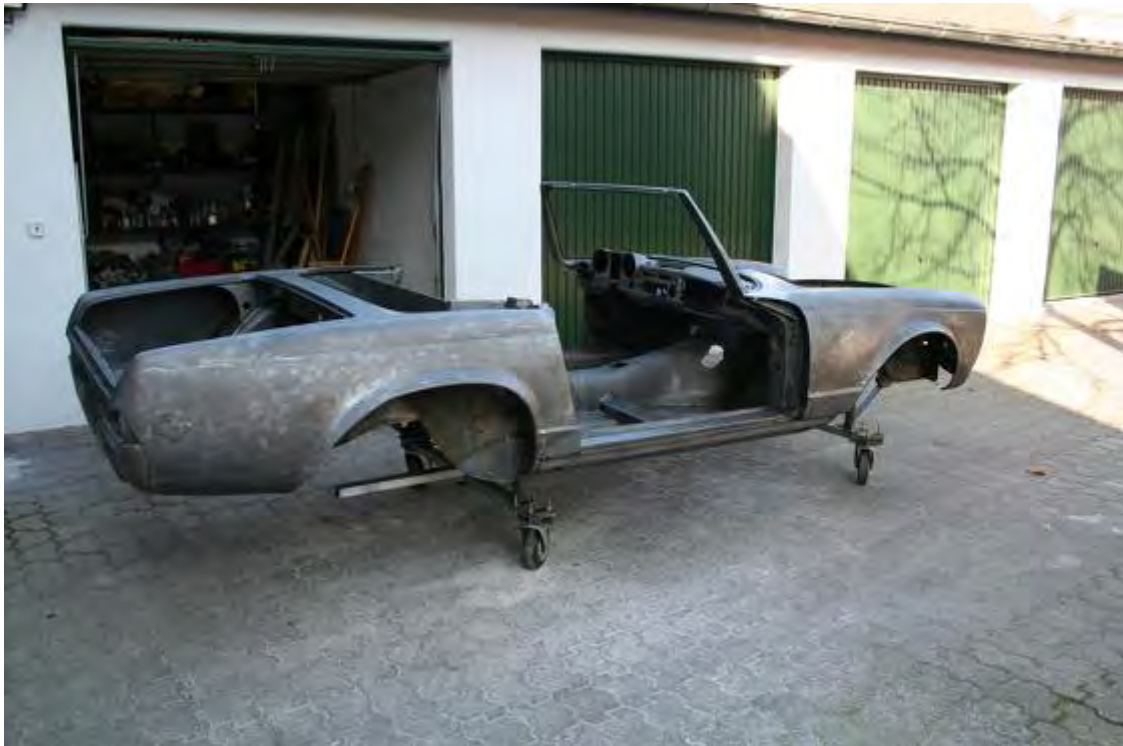
entlackte Karosserie

Die Karosserie wurde komplett demontiert, im Laugenbad chemisch entrostet, mittels Kathaphorese ca. 20 Mikrometer dick mit Epoxidharz beschichtet und neu in hellelfenbein lackiert.

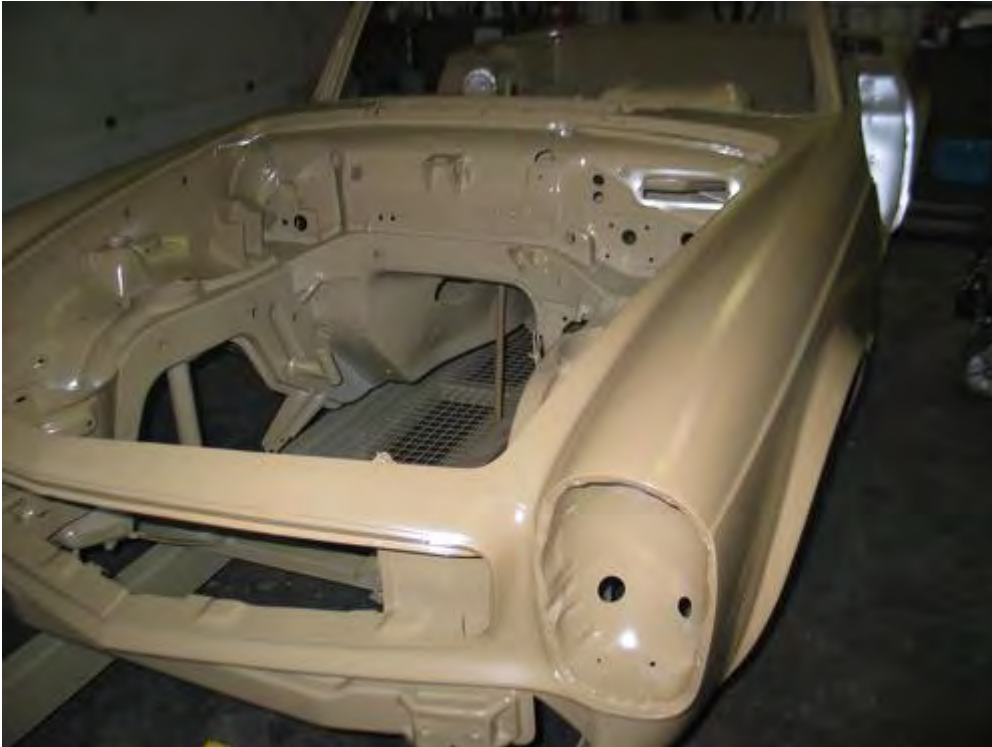
Nach Auskunft des Fahrzeughalters ist die Karosserie ungeschweißt. Weiter wurde die Karosserie im Laugenbad chemisch entrostet und entlackt. Anschließend wurde diese mittels Kathaphorese ca. 20 Mikrometer dick mit Epoxidharz beschichtet. Der Ausgleich von Unebenheiten wurde mittels Zinnaufbau und Spachtel bewerkstelligt. Die anschließende Lackierung in hellelfenbein wurde im Originalfarbton mit Standox-Lack in gutem Finish ausgeführt.

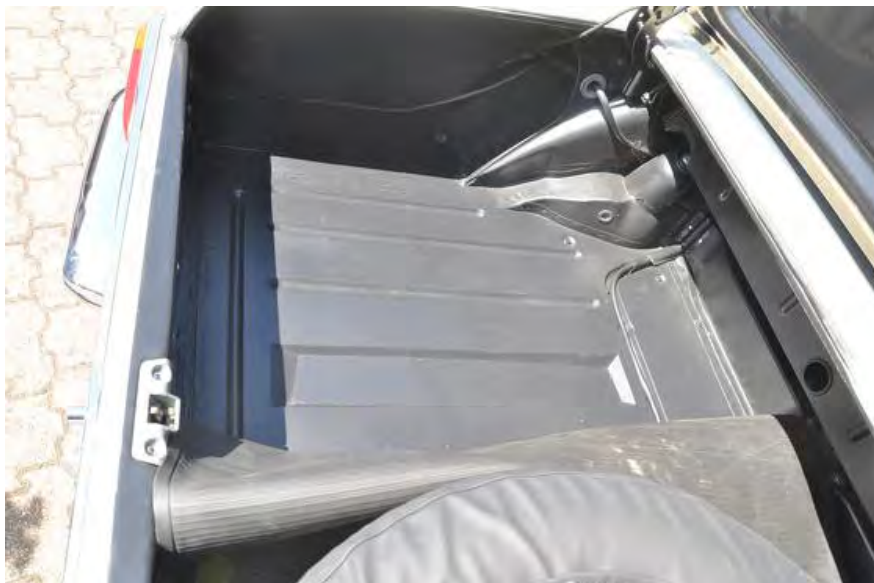
Heckboden

Der Kofferraumboden ist schwarz lackiert und zeigt keinerlei Ansätze von Korrosion oder Schwitzwasser.

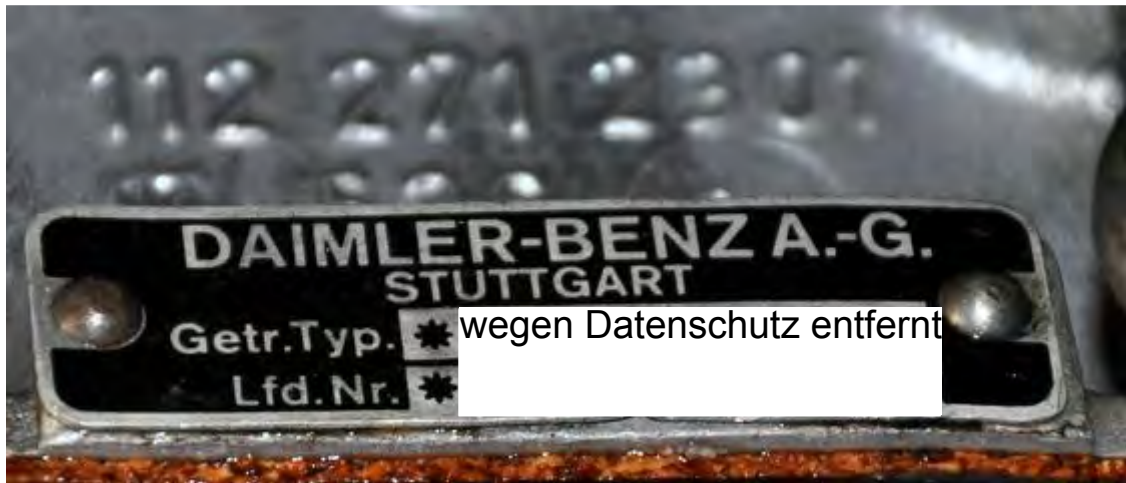
Getriebeummer

Leichte Ölausschwitzungen sind erkennbar.

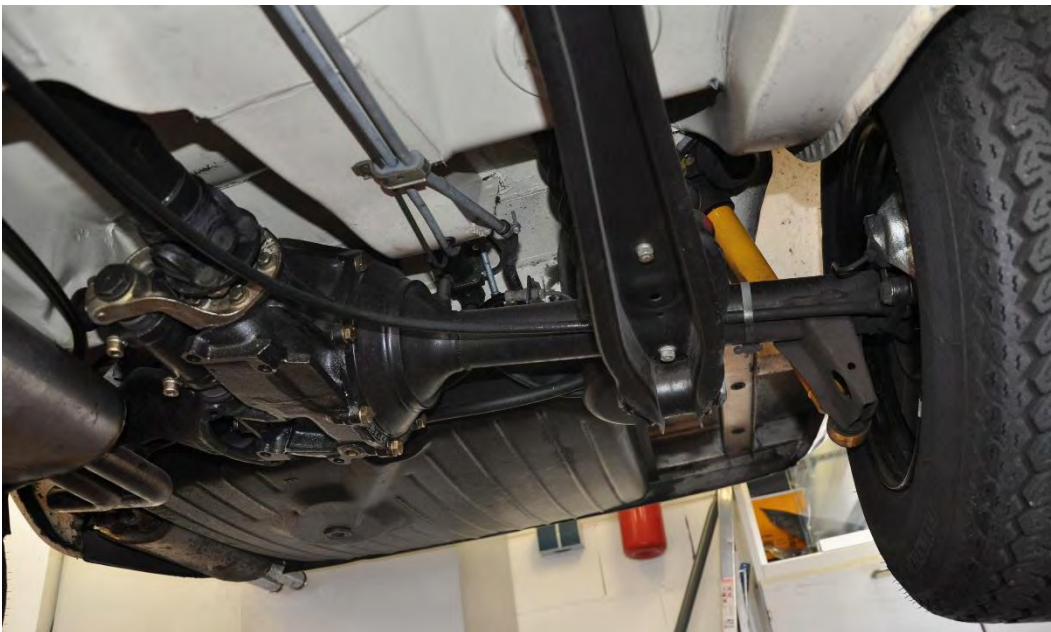
Das Fahrwerk wirkt auf den ersten Blick wie frisch renoviert.

Die Vorder- und Hinterachse sind augenscheinlich ohne Mängel.
