### Beschluss

Es soll Beweis erhoben werden über die Behauptung der Antragstellerin, dass aufgrund der Reparaturarbeiten der Antragsgegnerin, die mit Rechnung vom 11.01.2023 abgerechnet wurden, ein Motorschaden im Fahrzeug der Marke Audi A5 mit dem amtlichen Kennzeichen DU- X 12 entstanden ist.

## Gutachten Nr. 0324219F zum Aktenzeichen 505 H 19/23

**Fahrzeugdaten**

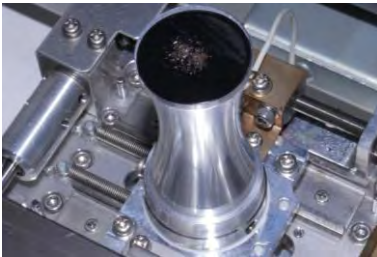
#### Abbildung 4: REM-Übersicht

Zur weiteren, rasterelektronenmikroskopischen Analyse wurden die Partikel auf einen Objektträger aufgebracht. Die vorstehende Abbildung 4 zeigt oben links im Bild die Probe auf dem Objektträger der REM – Schleuse. Es wurde zunächst eine Übersichtsaufnahme bei 30-facher Vergrößerung erstellt. Hier zeigen sich bereits verschiedene geometrische Erscheinungsformen. Hell hinterlegt sind Partikel mit einer hohen Atommasse, dunkel hinterlegt sind Partikel mit einer geringeren Atommasse.
